Editorial

FEM-Analysen zur Minimierung von Sanierungskosten und Betriebsunterbrechungen

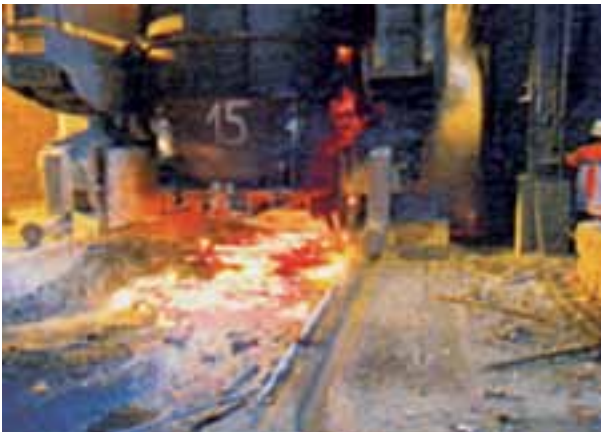
In der Vakuum-Entgasung eines Stahlwerks war es infolge eines Pfannendurchbruchs zum Auslaufen von ca. 40 t flüssigem Stahl gekommen. Hierdurch war der zentrale Transportwagen, der sogen. *Stahlentnahmewagen* (vermutlich Baujahr 1986), im Bereich einer der beiden Lastaufnahme-Seiten durch thermische Einwirkungen erheblich beschädigt worden (Bild 1).

Bild 1: Transportwagen mit Pfanne, unmittelbar nach dem Schaden

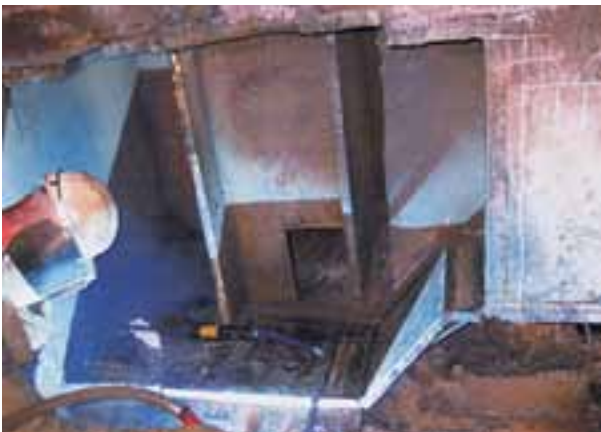
Bild 1a: Schweißreparatur von Wandblech (Pos. 3) und Tragarm

Bei der erwähnten Reparatur des Stahlnahmewagens war es im Bereich des Wandblechs Pos. 3 zu einer Materialverwechslung gekommen. Anstelle des Stahls S355 (St 52-3) war versehentlich der um ca. 1/3 weniger belastbare Stahl S235 (St 37-2) verwendet worden.

Um eine längere Betriebsunterbrechung zu vermeiden, hatten sich die Vertragsparteien unmittelbar nach dem Schaden zu einer ersten umfassenden Schweißreparatur dieser Sonderkonstruktion mittels Austausch der geschädigten Stahlbleche entschlossen, s. Bild 1a und Bild 1b.

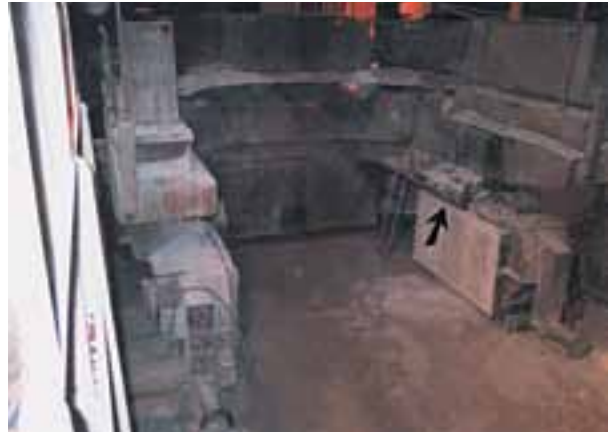
Bild 1b: Nach der Reparatur, Blick auf den Tragarm (Pfeil)

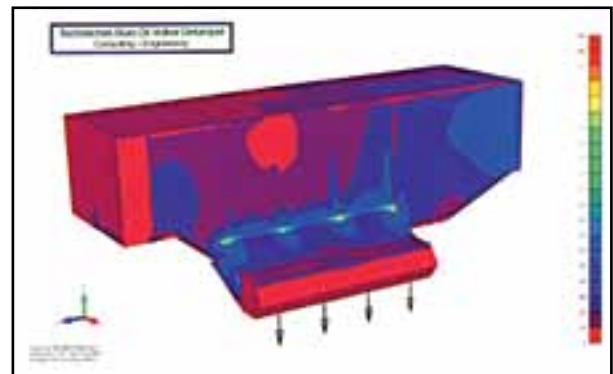
Bild 4: FEM-Ergebnis, Vergleichsspannungen

Ein erstes wichtiges Ergebnis war, daß sich die resultierenden Beanspruchungen im Bereich des Wandblechs Pos. 3 überraschenderweise als vergleichsweise gering erwiesen (Bild 4) und somit die Materialverwechslung *toleriert* werden konnte.

Insbesondere entlang der zentralen Reparatur-Schweißnaht am Tragarm-Ansatz wurden an der äußeren Blechoberfläche die in Bild 4 gezeigten Vergleichsspannungen (v. Mises) ermittelt.

Sie betragen zwar im Durchschnitt nur ca. 130–140 MPa, erreichen aber Spitzenwerte von nominell ca. 350 MPa, welche allerdings im Inneren des Bleches rasch abklingen. (Vergleichende überschlägige klassische Festigkeitsberechnungen haben bei Berücksichtigung der Kerbwirkung den erwähnten Mittelwert von ca. 130–140 MPa hinreichend bestätigt.)

Da die o.g. Spannungsspitzen die Elastizitätsgrenze des Werkstoffs überschreiten, kommt es im jungfräulichen Zustand bei der ersten Belastung in diesem Bereich zu einer Plastifizierung mit Spannungs-

Ein Blechaustausch durch weitere umfangreiche Schweißreparaturen in Verbindung mit entsprechenden Betriebsunterbrechungen erwies sich somit als unnötig.

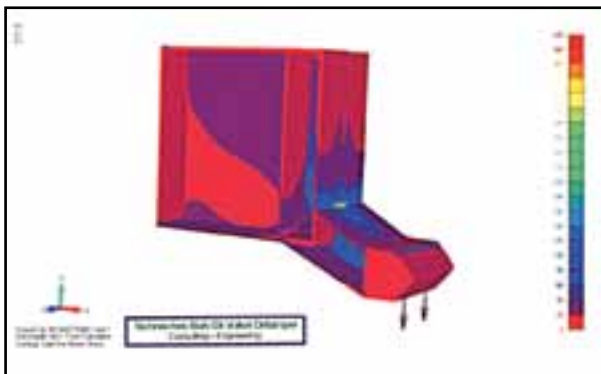
Bild 5: FEM-Ergebnis, Vergleichsspannungen an Detail-Modell

Die Ergebnisse für das Gesamtmodell (Bild 3) wurden mittels eines feiner vernetzten Modell-Ausschnitts (Detail-Modell) präzisiert und vervollständigt, s. Bild 5.

Weiterhin wurde auch die Tragfähigkeit der reinen Stegbleche des reparierten Tragarms untersucht, also ohne Berücksichtigung der Schweißverbindungen der Deckbleche. Linear-elastische FEM-Rechnungen ergaben für einen solchen hypothetischen Fall völlig unzulässige Spannungsspitzen von über 1000 MPa.

Folglich war zu empfehlen, die Ausführung und Oberflächenbeschaffenheit der oberen Reparaturschweißnaht am Tragarm-Ansatz einer sorgfältigen Überarbeitung sowie einer abschließenden volumetrischen Materialprüfung (Ultraschall-Prüfung) zu unterziehen.

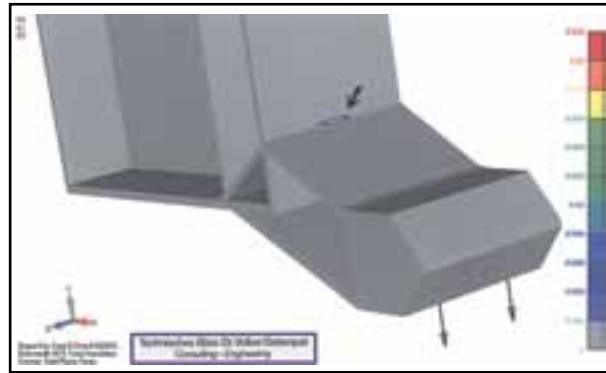
Hierfür wurde als Materialgesetz eine einfache, aber für unlegierte Baustähle realistische Fließbedingung (ausgeprägte Streckgrenze; ohne Verfestigung) angenommen. Die Ergebnisse (Bild 6) zeigen, daß die Größe

Bild 6: FEM-Ergebnis, eng begrenzte plastische Dehnungen am Detail-Modell

der sich ausbildenden plastifizierten Zonen bei normalen Betriebsbedingungen nur sehr begrenzt bleibt.

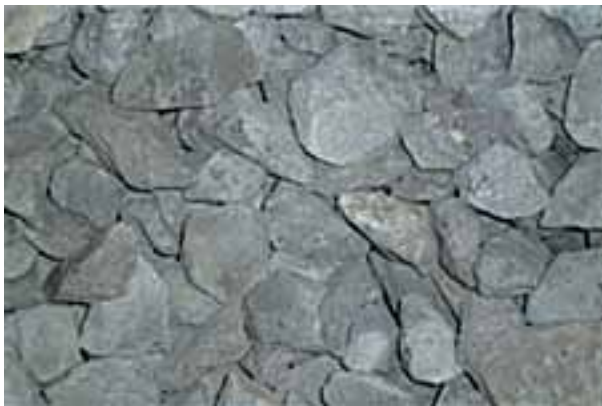
Während des Ortstermins besichtigte ich die unterschiedlichen Lagerplätze, in denen der gegenständliche Schmelzmagnesit lagerte (Abbildung 1). Auffallend war, dass man in dem Schüttgut der gegenständlichen Rohstoffware neben Schmelzmagnesit (MgO) auch Brocken von Calciumfluorid (CaF_2) sehen und bergen konnte (Abbildung 2).

Abbildung 1: Rohstoffware Schmelzmagnesit (MgO)

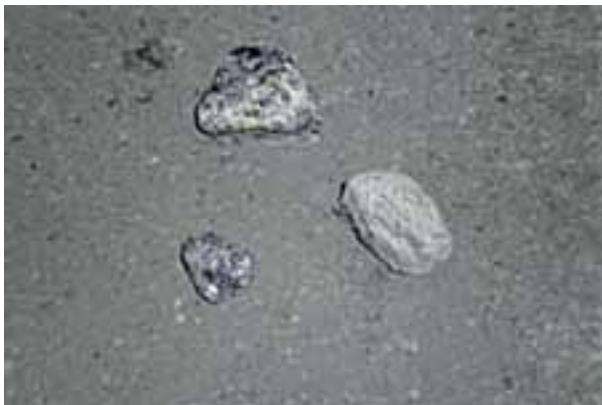
Abbildung 2: Geborgene Brocken von Calciumfluorid (CaF_2) aus der Rohstoffware Schmelzmagnesit (MgO)

Die gesichteten und geborgenen Fluoritstücke am Lagerplatz haben mit den hier analysierten Fluorgehalten absolut nichts zu tun. Die durch das ortsansässige Labor durchgeführten Analysen weisen einen theoretischen, da auf Fluorit umgerechneten, Gehalt an Fluorit im ppm-Bereich auf. Diese Analysen zeigen aber lediglich den Fluor-Gehalt in den massiven Periklasstücken, da nachweislich kein Fluorit (CaF₂) in der Probe existent ist. Wären am Lagerplatz die optisch gesichteten Fluoritstücke zusammen mit den Periklasbrocken für die Analytik entnommen worden und somit in den Proben und in der anschließenden Aufbereitung enthalten gewesen, so wären bei der darauffolgenden Analyse die jeweiligen Fluorgehalte im bis zu zweistelligen %-Bereich **und nicht im ppm-Bereich** nachzuweisen gewesen.

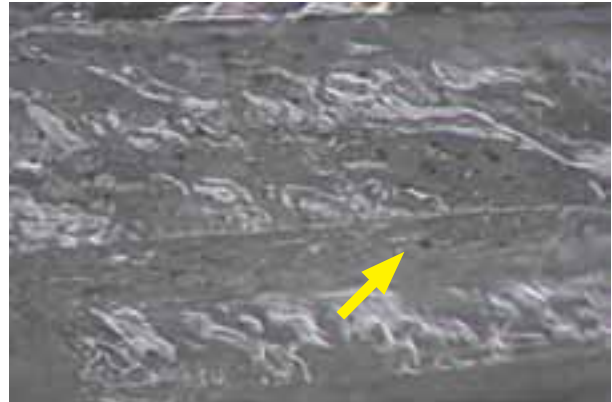
Abbildung 3: An der sichtbaren Spaltfläche eines Periklas-Kristalls sind deutlich dunkel wirkende Einschlüsse, mittels Lichtmikroskopie zu sehen (Pfeil), Bildbreite ca. 1,0 cm.

Die ZWL GmbH konnte an den sichtbaren Spaltflächen der Periklas-Kristalle deutlich dunkel wirkende Einschlüsse, mittels Lichtmikroskopie und Rasterelektronenmikroskopie nachweisen (Abbildungen 3 und 4).

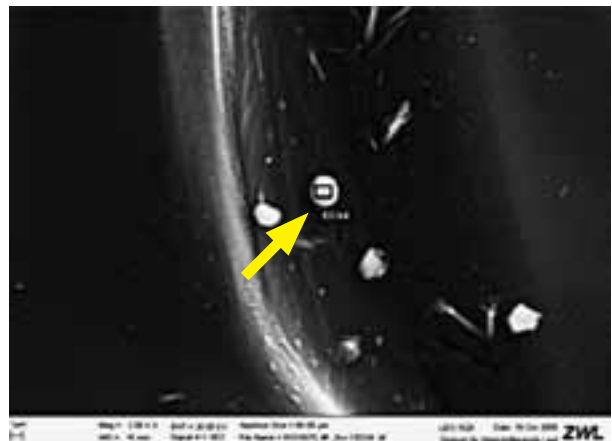
Abbildung 4: An der sichtbaren Spaltfläche eines Periklas-Kristalls sind deutliche Einschlüsse, mittels Rasterelektronenmikroskopie zu identifizieren (Pfeil)

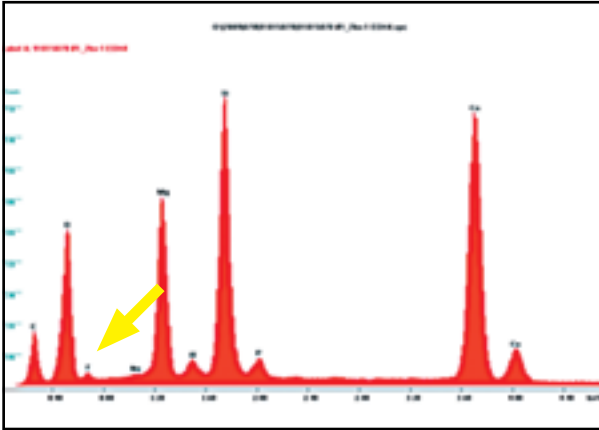
Eine Messung mittels Energiedispersiver Röntgenspektroskopie identifizierte eindeutig in den Einschlüssen das chemische Element Fluor (Abbildung 5).

Abbildung 5: Mittels Energiedispersiver Röntgenspektroskopie das in den Einschlüssen eindeutig identifizierte chemische Element Fluor

Diese geringste Menge des chemischen Elements Fluor konnte mittels Rasterelektronenmikroskopie und Energiedispersiver Röntgenspektroskopie eindeutig in den Periklas-Kristallen (MgO) als Beimengung (chemisch gebunden) in Einschlüssen bestätigt werden, d. h. das Fluor war bereits seit der Herstellung des Periklas (MgO) **im Werkstoff existent**.

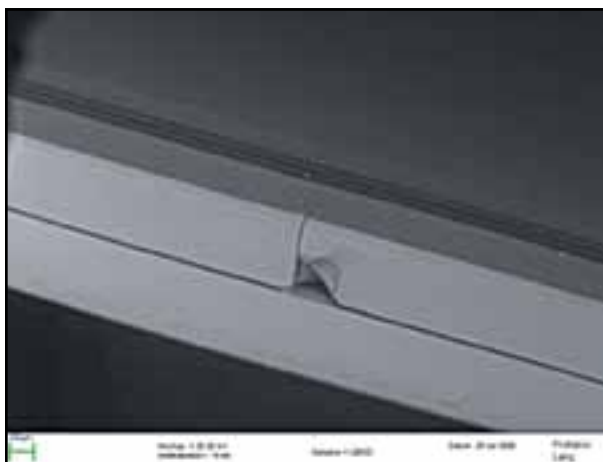
Bild 1: Anriss

Die Risse waren entstanden, weil bei der Produktion der beiden Glasplatten, aus denen das Display zusammengesetzt ist, ein Fehler beim Entgraten der Kanten gemacht wurde.

Durch einen Einschlag von Strahlgut, mit dem die Kanten behandelt wurden, entstand ein tiefer reichender Anriss (Bild 1).

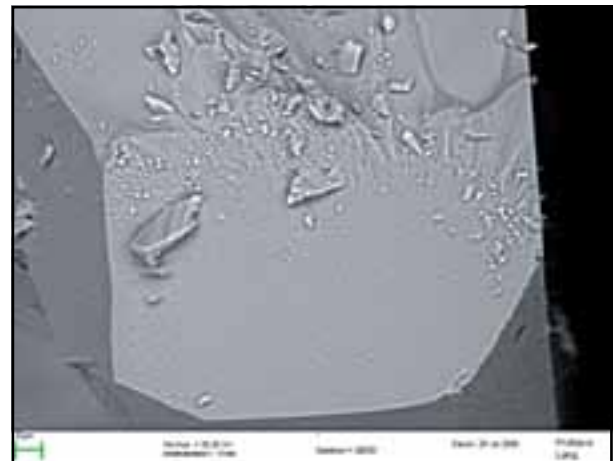
Die Rissanfangsstelle an einem Strahleinschlag lässt sich anhand der Bruchausbreitungslinien, der Lanzettbruchstrukturen, des Bruchspiegels und der Haltelinien festlegen (Bild 2).

Die Risse breiteten sich in ein bis zwei Schritten aus. Ein völliges Durchbrechen ohne äußere Krafteinwirkung ist aufgrund der Vorschädigung möglich.

Bild 2: Bruchspiegel, Lanzettbrüche
