Editorial

Loslösen von PVC-Dachbahnen

Ursachenermittlung mittels Rasterelektronenmikroskopie in Verbindung mit einer Energiedispersiven Röntgenspektroskopie und Röntgendiffraktometrie

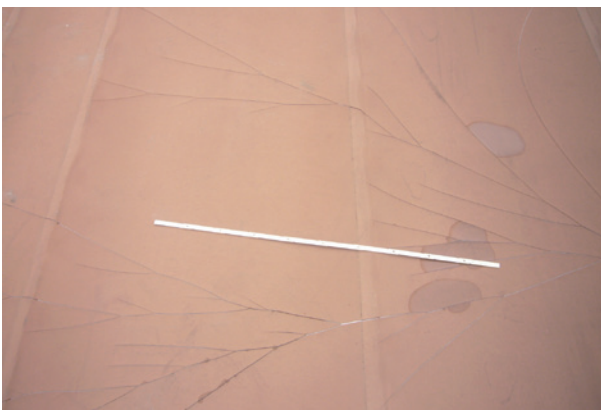
Nachfolgende Abbildung 1 zeigt einen typischen Rissverlauf bzw. ein Rissystem in einer beispielhaften Kunststofffolien-Abdichtung.

Abbildung 1: Oberseite der Dach-Beschichtung mit sichtbaren Rissystemen

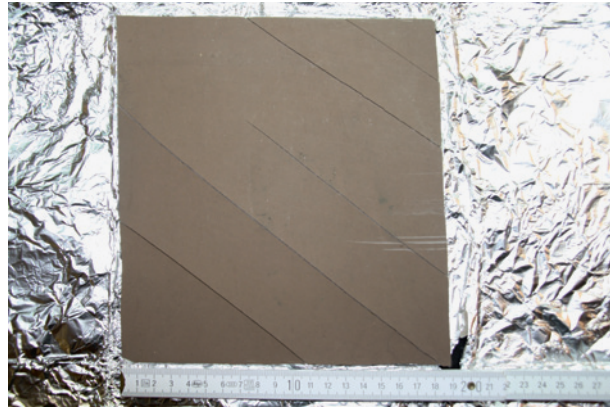
Abbildung 2: Oberseite des erhaltenen Probenstücks mit makroskopisch deutlich sichtbaren Rissen

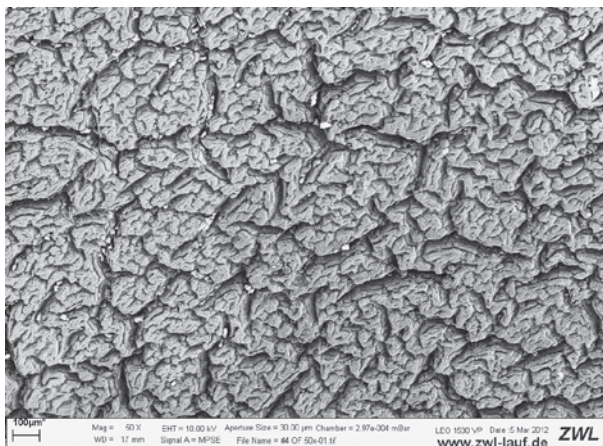
Mit Hilfe der **Rasterelektronenmikroskopie** konnte an den hier untersuchten Proben eine zerklüftete und raue Oberfläche aus den makroskopisch beschädigten Bereichen als auch aus den makroskopisch unbeschädigten Bereichen elektronenoptisch beobachtet werden (Abbildungen 5 und 6). Weiterhin war bei allen untersuchten Oberflächen eine Schädigung durch Materialabtrag feststellbar. Weitere Untersuchungen belegten, dass durch mehrjährige Einwirkung von natürlicher UV-Strahlung ein extremer Weichmacherverlust im Werkstoff eingetreten war; alle Oberflächen waren extrem versprödet.

Abbildung 5: Rasterelektronenmikroskopische Aufnahme der Oberfläche einer Probe (Beispiel)

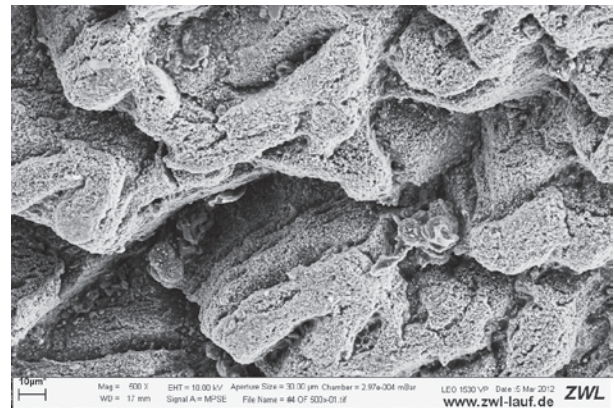
Abbildung 6: Detailaufnahme von Abbildung 5

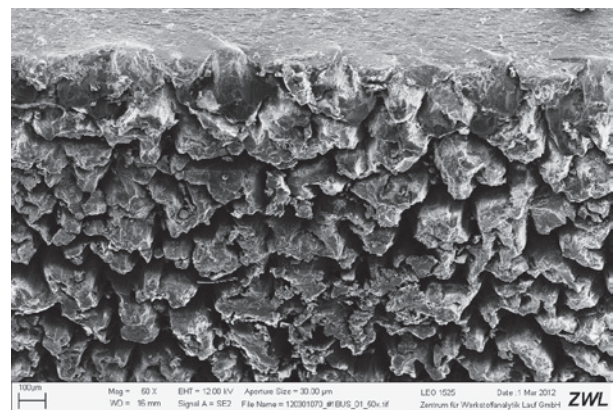
Untersuchungen an den jeweiligen Bruchkanten zeigten deutliche Kerben, die u.a. als Ursache für Mikrorisse bestimmt werden konnten (Abbildung 7).

Abbildung 7: Rasterelektronenmikroskopische Aufnahme der Bruchfläche einer Probe (Beispiel)

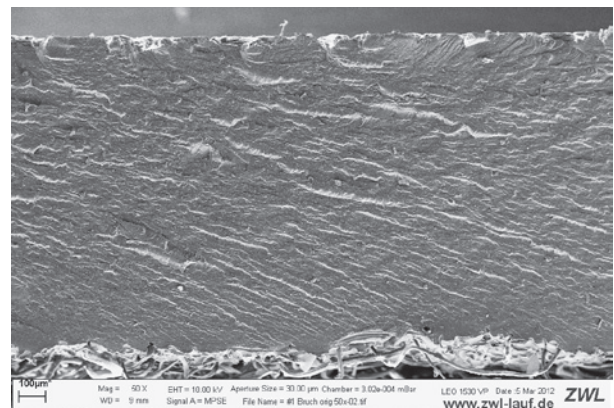
Direkt an den verschiedenen Bruchflächen der hier untersuchten Proben konnte eindeutig ein spröder Gewaltbruch mit Stufen- und Streifenmuster elektronenoptisch nachgewiesen werden (Abbildung 8).

Abbildung 8: Rasterelektronenmikroskopische Aufnahme der Bruchfläche einer Probe (Beispiel)

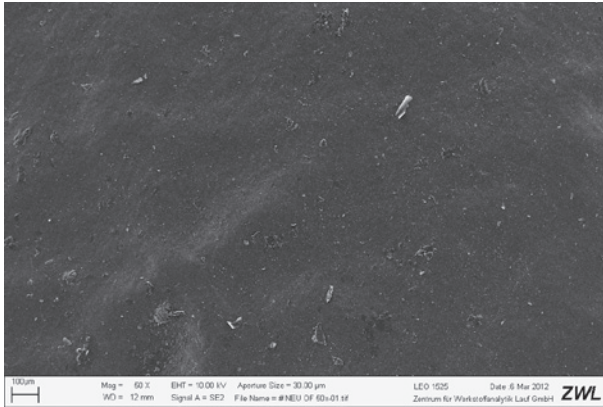
Folie (Herstellung 10/2011) eine sehr glatte und homogene Oberfläche analysiert werden. Diese ist bezüglich einer Verwitterung und natürlicher UV-Bestrahlung noch ohne Beschädigung. Ferner sind keine Ausbildungen von Segmenten und keine Schädigungen durch Materialabtrag erkennbar.

Abbildung 9: Rasterelektronenmikroskopische Aufnahme der Oberfläche einer neuen, noch nicht verlegten PVC-Folie

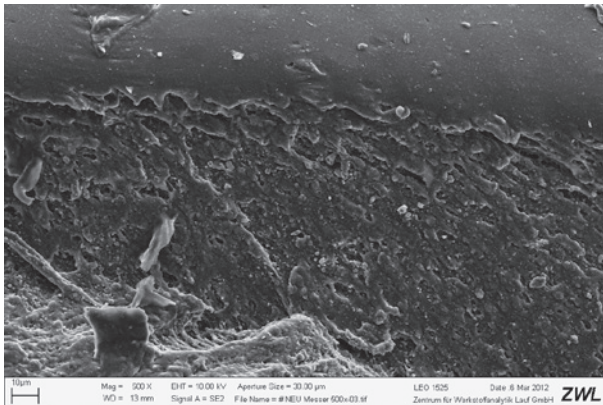
Abbildung 10: Mit einem Messer, künstlich hergestellte Bruchfläche

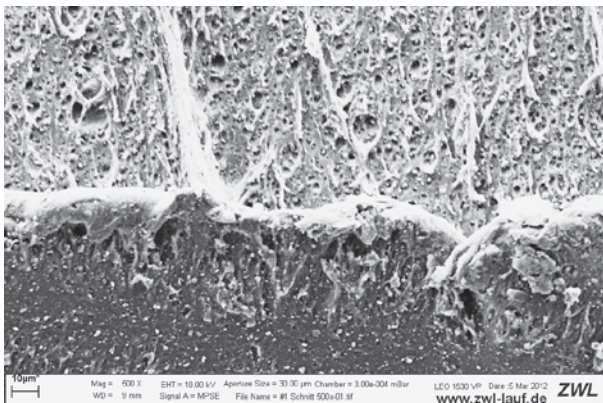
Abbildung 11: Mit einer Schere, künstlich hergestellte Bruchfläche

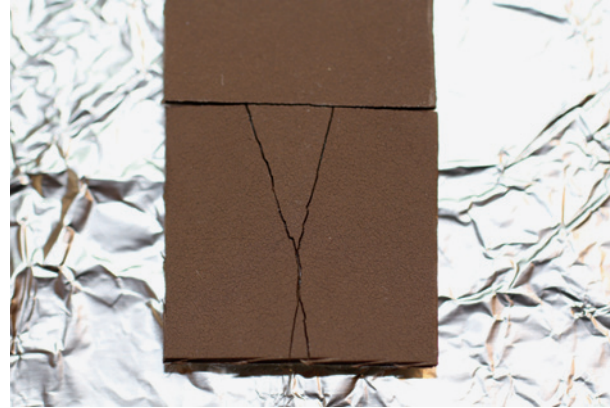
Die Probe brach spontan bei gewaltsamem Knicken in mehrere Teile (Abbildung 12).

Abbildung 12: Bei minus 18°C gelagerte Probe mit spontaner Rissbildung

D. h. bei einem schnellen Einfrieren der Probe auf ca. minus 18°C konnte eine spontane Rissbildung / ein spontaner spröder Gewaltbruch erzeugt werden. Elektronenoptisch konnte an dieser künstlich nachgeahmten Bruchfläche ebenfalls ein spröder Gewaltbruch mit Stufen- und Streifenmuster wie bei der Bruchfläche der originalen Probe nachgewiesen werden.

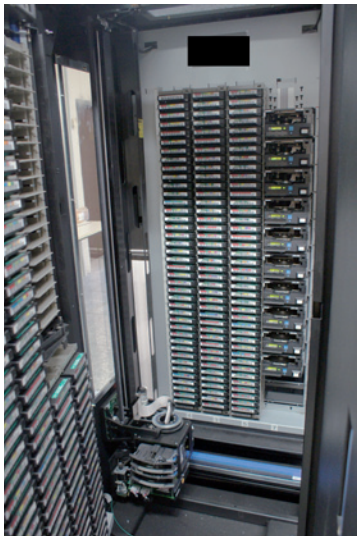
In dem Raum wird ein Bandroboter betrieben (siehe Abb., Ausschnitt aus dem Geräteinneren), ausgestattet mit über 20 Bandlaufwerken und ca. 1.300 Datenbändern. Während der Baumaßnahme erfolgte keine Abschaltung des Systems.

Bereits während der Baumaßnahme stieg die Quote von Schreib-/Lesefehlern bei Datenbändern, erste Laufwerke wurden systemseitig als

- Sanierung des Doppelbodens, Reinigung von Klimaschächten und Raum, Sanierung des Roboterinneren durch ein Elektroniksaniierungsunternehmen.
- Bereitstellung von ca. 1.300 neuen Datenbandcassetten (eine Sanierung ist ausgeschlossen, eine Einzelprüfung wirtschaftlich nicht zu vertreten).

- Optische und funktionale Einzelprüfung aller Bandlaufwerke – vor Ort – einschl. einer Reinigung zusammen mit einer Spezialistin des Herstellers. Geräte ohne kritische Kontaminationen oder bereits substantielle Veränderungen an den Gleitflächen der Schreib-/Leseköpfe wurden wieder eingebaut. 50 % der Bandlaufwerke konnten wiederverwertet werden.
