## Editorial

Dipl.-Ing. FH Ute Faber, Architektin (Gast)

### Ein Schneedruckschaden in Bayern – eine versicherungsrelevante Ursachensuche unter Berücksichtigung von landesbauspezifischen Anforderungen

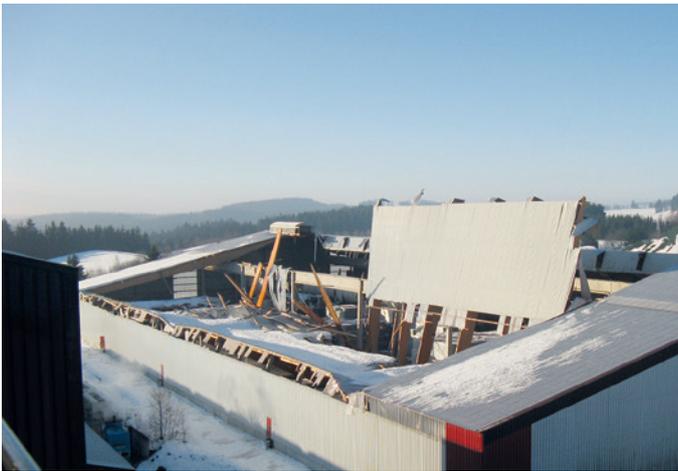
Zu klären war insbesondere für die Versicherung die Frage der Regressnahme, also inwieweit liegt ein 100%-iger Schneedruckschaden vor oder gibt es andere Einflüsse, die im Zuge der Bauerstellung bereits eine Grundlage zu dem vorhandenen Schaden gelegt haben und somit die Möglichkeit eröffnen, Regress zu nehmen.

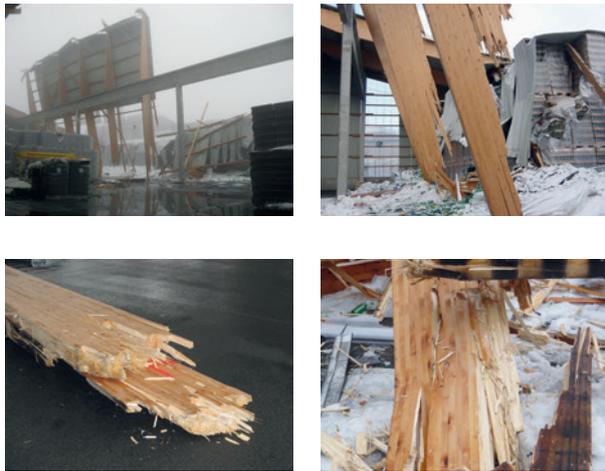
Abbildung: Details zum Holzbruch

Tatsächlich kam es jedoch aufgrund Frost-Tau-Wechseln zu einem langsamen Abrutschen der Schneemenge auf der östlichen Dachfläche. Dadurch wurde der Kragarm entlastet und das Feld zwischen den Auflagern durch das fehlende, rückdrehende Biegemoment zusätzlich belastet.

Bei den sechs nördlichen Bindern wurde so die Biegezugfestigkeit überschritten und es kam zum Biegebruch.

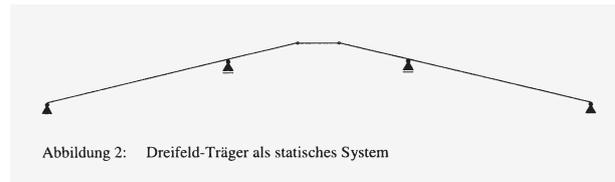
Abbildung 2: Dreifeld-Träger als statisches System

- In den durch die VN vorgelegten statisch-konstruktiven Nachweisen wurde für das Haupttragwerk ein Dreifeldträger mit vier Auflagern und einem gelenkig angeschlossenen Riegel an den Kragarmenden der Binder gewählt.

Anm.: Tatsächlich kann der Querriegel des Lichtfirstes nicht als gelenkig angeschlossenes Tragglied des Haupttragwerkes herangezogen werden. Die Lastabtragung erfolgt als Einfeldträger mit Kragarm. Dadurch verringert sich die rechnerische Ausnutzung um  $8 \%$ !

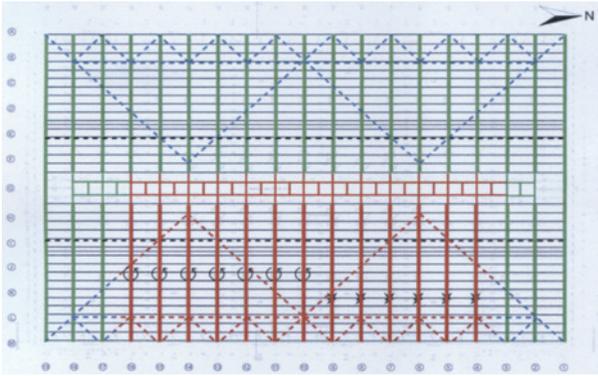
Abbildung: Schadenskartierung der zerstörten Binder

- Von den insgesamt 17 Brettschichtholzbindern auf der Ostseite des Daches sind 13 vollständig zerstört.
- Die jeweiligen äußeren beiden Binder sind in ihrer Lage verblieben.
- Durch die Auflagerung der Binder auf den Stahlbetonstützen erlitten diese beim Einsturz eine irreversible Biegeverformung.

Aufgrund der relativ starren Ausbildung der Dachscheibe (Trägerrost) wurden die angrenzenden 7 Binder am Obergurt seitlich weggezogen und kippten.

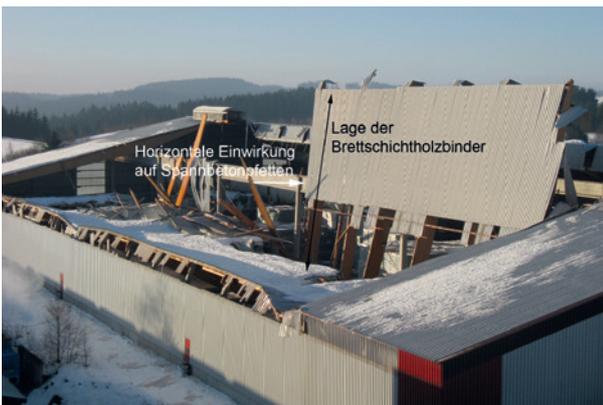
Abbildung: Schadenbild des eingestürzten Daches

- Die Stahlkonsolen an den Auflagern der Brettschichtholz binder auf die Spannbetonpfetten sind bei dem Dacheinsturz aus ihrer Verankerung gerissen worden. Die Spannbetonpfetten selber weisen ansonsten keine Schäden auf.
- Insgesamt haben sich sechs auf Biegung versagte Binder um das obere Auflager gedreht und sind in einer annähernd senkrechten Position verblieben.
