Editorial

Ursachenermittlung zur Verfärbung und Leistungsminderung an Photovoltaikmodulen auf einer Ziegelei

Beurteilung eines Filterbrandes in der Stahlfertigung

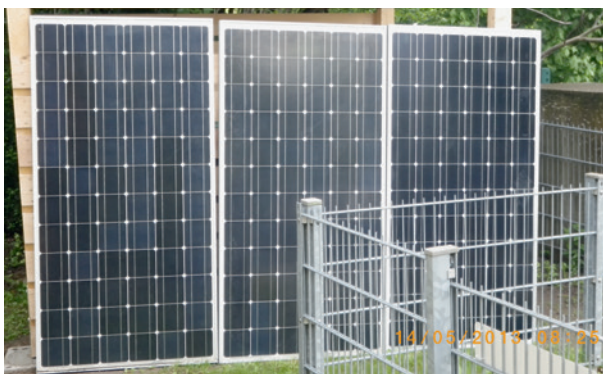
Die Abbildung 1 zeigt die drei erhaltenen, ausgepackten und unversehrten Photovoltaikmodule.

Es sind bereits makroskopisch unterschiedlich farbliche Bereiche an den Oberflächen der Photovoltaikmodule und sekundäre Verkrustungen bzw. Mineralisationen makroskopisch zu erkennen.

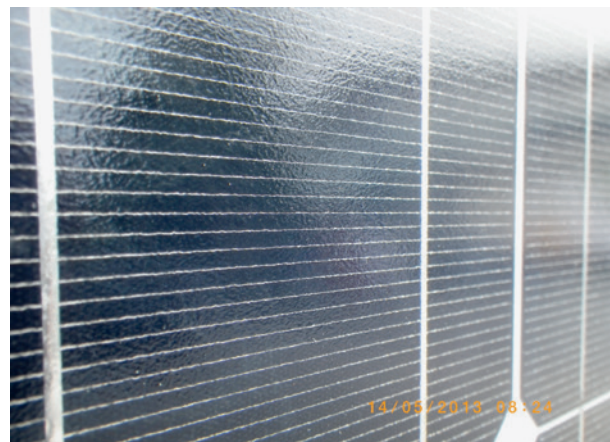
Mit Hilfe der **Digitalen Fotografie** konnte nachgewiesen werden, dass die Oberfläche der Referenzprobe makroskopisch (mit dem bloßen Auge sichtbar) schwarz und matt ist. Defizite können nicht festgestellt werden (Abbildung 2).

Abb. 2: Oberfläche der Referenzprobe, des noch nicht verbauten Photovoltaikmoduls

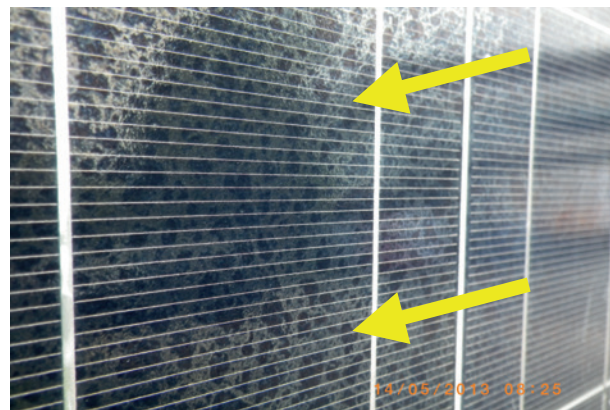
Dagegen sind die Oberflächen der bereits verlegten und anschließend ausgebauten PV-Module mit makroskopisch eindeutig sichtbaren Schattierungen und vielen Schlieren in bzw. auf der jeweiligen Oberfläche versehen.

Diese gebrauchten PV-Module zeigen optisch eindeutig Defizite (Abbildung 3, mit Pfeilen markiert).

Abb. 3: Oberfläche eines bereits verlegten und anschließend ausgebauten Photovoltaikmoduls aus dem Dach der Ziegelei

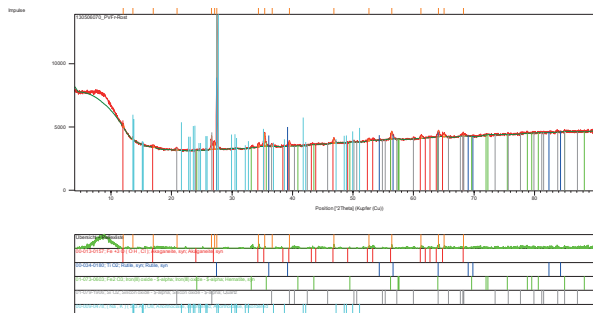
In den Pulverproben konnten eindeutig die kristallinen mineralischen Phasen Akaganeit (Chlorhaltiges Eisen-Oxid-Hydroxid), Rutil, Hämatit, Quarz und Vertreter der Feldspäte identifiziert werden (Abbildung 4).

Abb. 4: Röntgendiffraktogramm mit Phasenzuordnung der Pulverprobe

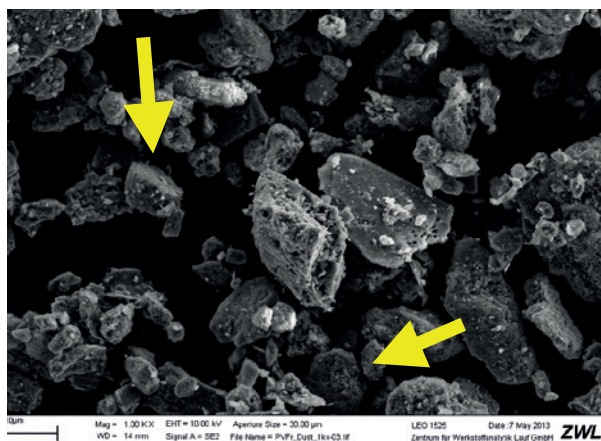
Mit Hilfe der Rasterelektronenmikroskopie konnten in den Pulverproben die Korndurchmesser der Minerale und Mineralfraktionen aus Quarz und Feldspat mit bis zu 30 μm ermittelt werden. Die durchschnittliche Korngröße des Minerals Quarz kann hierbei mit ca. 8 μm angegeben werden (Abbildung 5 mit Pfeilen markiert).

Abb. 5: Repräsentative REM-Aufnahme der Pulverprobe

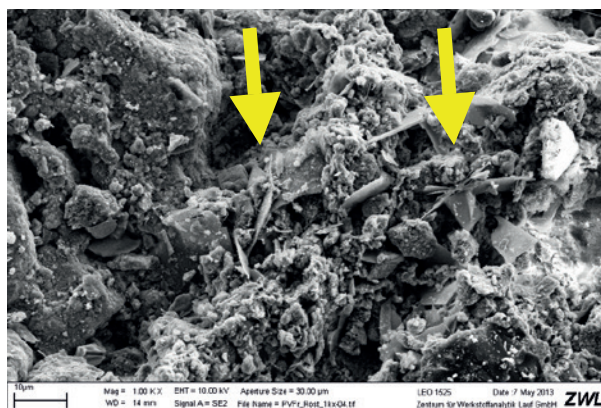
Mittels EDX konnte das Chlorhaltige Eisen-Oxid-Hydroxid, Akaganeit eindeutig bestätigt werden (Abbildung 6, mit Pfeilen markiert).

Abb. 6: Repräsentative REM-Aufnahme der Pulverprobe

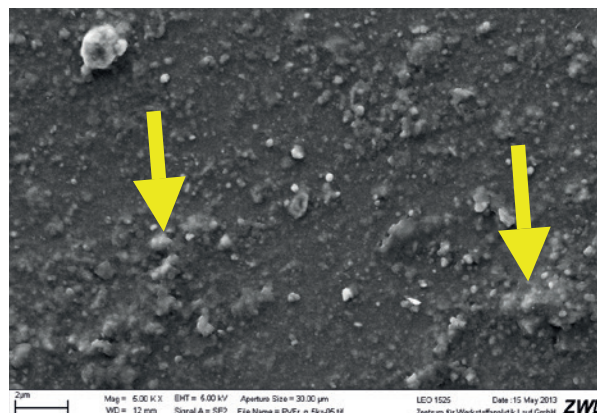
An repräsentativen Ausschnitten aus den Photovoltaikmodulen (verlegt und ausgebaut), die aus dem Bereich der Oberfläche unter dem Metallrahmen stammen, konnte elektronenoptisch eine durchgehende, feinstkristalline Oberfläche nachgewiesen werden, die gering mit Fremdpartikeln belegt ist (Abbildung 7, mit Pfeilen markiert).

Abb. 7: Repräsentative REM-Aufnahme aus dem Photovoltaikmodul, unter dem Metallrahmen

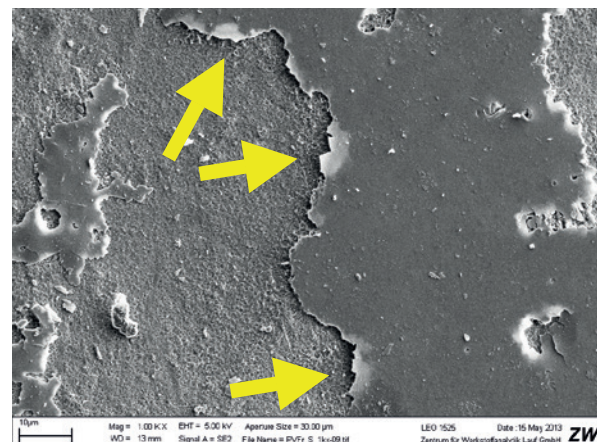
An repräsentativen Ausschnitten aus den Photovoltaikmodulen (verlegt und ausgebaut), die aus dem mittleren Bereich der Oberfläche stammen, konnte elektronenoptisch eine stark fragmentierte und vom Untergrund abgelöste (zum Teil bereits verschwunden) Schicht dokumentiert werden (Abbildung 8, mit Pfeilen markiert).

Abb. 8: Repräsentative REM-Aufnahme aus dem Photovoltaikmodul, aus dem mittleren Bereich

Könnte sich dieses chlorhaltige Mineral bilden, so war vor der Existenz dieses Minerals eine erhöhte Chlorid-Ionenkonzentration vorhanden, die ebenfalls die Glasoberfläche der Photovoltaikmodule geschädigt hat (Abbildungen 8 und 9), man spricht hier von einem »sauren Angriff«, der das Glas trübt.

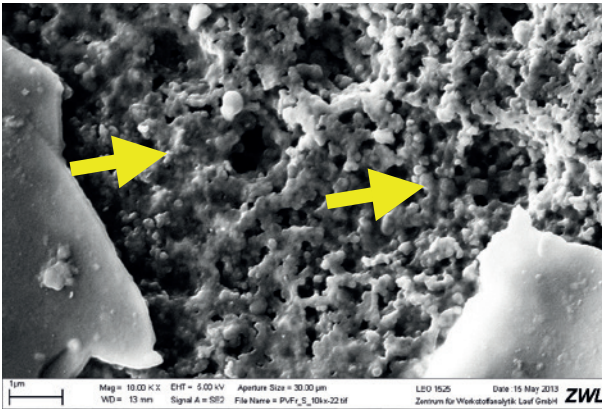
Ab 10.000-facher Vergrößerung kann ein durch chemische Reaktion (Glaskorrosion) beschädigter Untergrund, auf dem die glatte Oberfläche bereits verschwunden ist, ermittelt werden (Abbildung 9, mit Pfeilen markiert).

Abb. 9: Repräsentative REM-Aufnahme aus dem Photovoltaikmodul, aus dem mittleren Bereich, durch chemische Reaktion beschädigter Untergrund (Glaskorrosion).

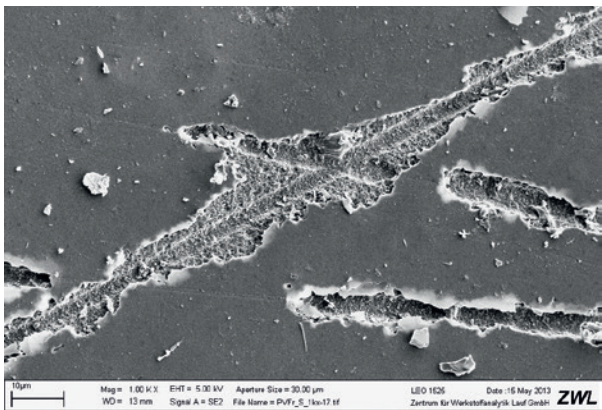
Neben der abgelösten Oberfläche können weiterhin verschiedenartige »Kratzer« bzw. »Schleifspuren«, die im Mittel etwa 2 μm bis 8 μm breit sind, nachgewiesen werden (Abbildung 10).

Abb. 10: Repräsentative REM-Aufnahme aus dem Photovoltaikmodul

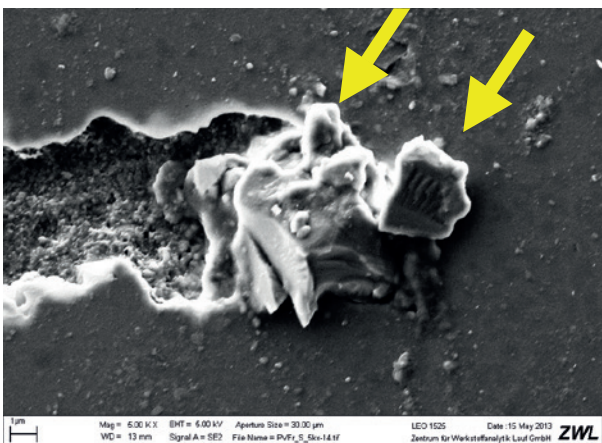
Diese »Schleifspuren« stammen aus den »Einschlägen und Ausläufen« von »schnellen und harten

Teilchen«, die elektronenoptisch und mittels EDX als Quarzkörner und als Glasfragmente ermittelt wurden (Abbildung 11).

Abb. 11: Repräsentative REM-Aufnahme aus dem Photovoltaikmodul, es handelt sich hier (mittels EDX bestimmt) um ein Glasfragment mit einem Quarzkorn (mit Pfeilen markiert)

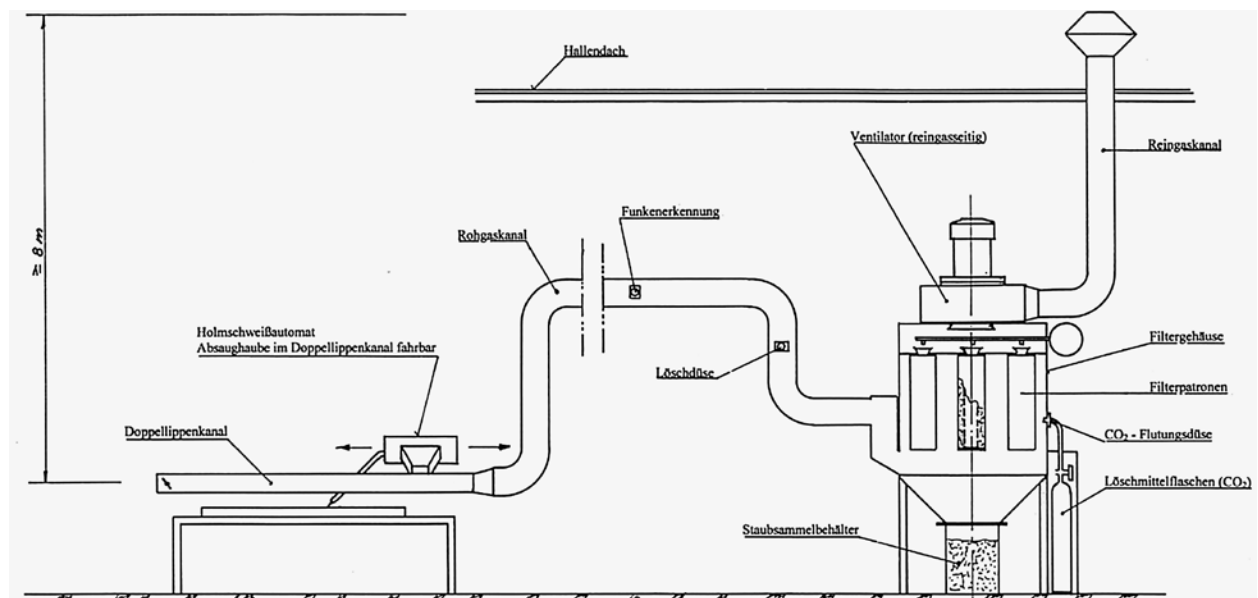
Die Löschdüse stäubt nach 0,3 Sekunden einen Wassernebel in den Kanal. Damit der Funken in der richtigen Zeit durch den Wassernebel fliegt und so gelöscht werden kann, muss der Abstand zwischen Funkenerkennungssensor und Löschdüse entsprechend gewählt werden. Bei einer Rohgasgeschwindigkeit von 22 m/s in Kanal, ergibt dies 6,6 m.

Beim untersuchten Filterbrand wurden Gummistücke vom Doppellippenkanal in den Absaugkanal gesaugt. Diese glimmenden oder brennenden Gummistücke werden bei dieser Luftgeschwindigkeit auf dem Kanalboden rutschend gefördert. Hierbei ist deren Transportgeschwindigkeit wesentlich geringer als die Luftgeschwindigkeit. Es kann auch zum zeitweisen Ankleben am Kanalboden kommen.

Erkennt nun der Funkenerkennungssensor das brennende Gummistück, so löst er die Wassereindüsung nach 0,3 Sekunden aus. Bei einer langsameren Transportgeschwindigkeit des Gummiteils wird nun die Wassereindüsung ausgelöst, obwohl sich das Gummiteil noch zwischen Erkennung und Löschung befindet. Verlischt die Eindüsung nach ca. 5 Sekunden und das Gummiteil hat die Löschkposition noch nicht erreicht, so glimmt oder brennt es weiter und kann durch den Absaugkanal weiter in das Filtergehäuse transportiert werden und so den Filterbrand auslösen.

1. Die Absaughaube der Holmschweißautomaten wurde so geändert, dass keine Schweißstäube in der Haube verblieben und dann durch angesaugte Funken entzündet werden konnten. Hierdurch wurde ebenfalls eine starke Erhitzung des Haubenanschlusses im Doppellippenkanal verhindert.
2. Gas-Löschanlagen sind nur wirkungsvoll, wenn das Nachströmen von Raumluft und somit von Sauerstoff in das Filtergehäuse verhindert wird. Hierzu muss das Filtergehäuse unmittelbar nach dem Löschvorgang durch Absperrklappen im Ansaug- und Auslasskanal geschlossen werden. Das Löschgas kann so nicht entweichen und der nachträgliche Sauerstoffeintrag wird verhindert.
