## Editorial

### Ein Haftpflichtschaden aus Sicht des Wertermittlers

## Produkthaftpflichtschaden – mysteriöser Glasbruch

#### **Fristen und Pflichten in der Betriebssicherheitsverordnung, behördliche Wiederaufbaubeschränkungen nach Brandschäden**

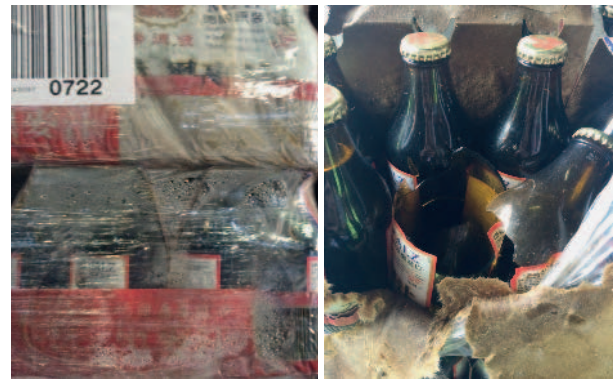
Zwei Tage nach Abfüllung wurde eine Sichtkontrolle durchgeführt, dabei wurde entdeckt, dass viele Flaschen innerhalb der Paletten »zerbrochen« waren.

Nach Besichtigung vor Ort konnte zwar revidiert werden, dass die Flaschen zu Staub zerfallen, allerdings zeichnete sich ein sehr umfangreiches Schadensbild ab. Die Flaschen waren quer durch alle Paletten, ohne erkennbares Muster zu Bruch gegangen.

Abb. 1 und 2: Schadensbild

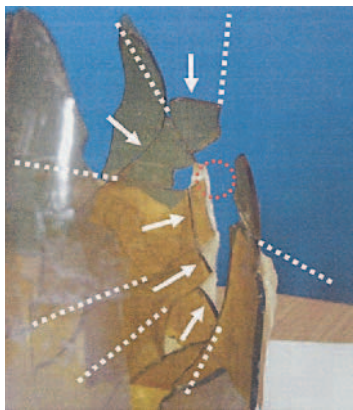
- Die Bruchbilder der drei Flaschen weisen die für die Schlag- oder Pressbeanspruchung charakteristischen Merkmale auf.

Bild 4:  
Bruchausgangspunkt –  
roter Kreis

Hauptbruchlinien –  
gestrichelt

Sekundär Bruchlinien  
schneiden  
überwiegend im  
rechten Winkel die  
Hauptbruchlinien –  
Pfeile

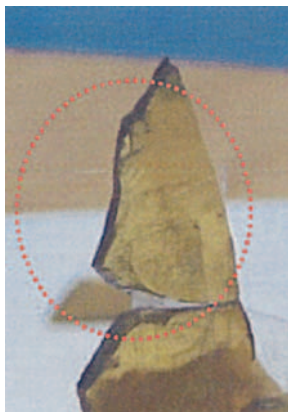
Bild 5:  
Muschelförmige  
Absplitterung an den  
Glassplittern

Die bei Schlag- oder Pressbeanspruchung auftretende Biegespannung auf der Flascheninnenseite verursacht i.d.R. kreis- bzw. muschelförmige Absplitterungen.

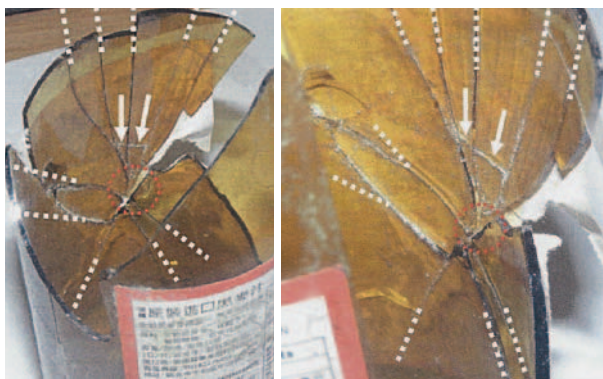
Bild 6: Bruchlinien

- Bruchausgangspunkt (Kreis)
- Hauptbruchlinien (gestrichelt)
- Sekundär Bruchlinien (Pfeile)

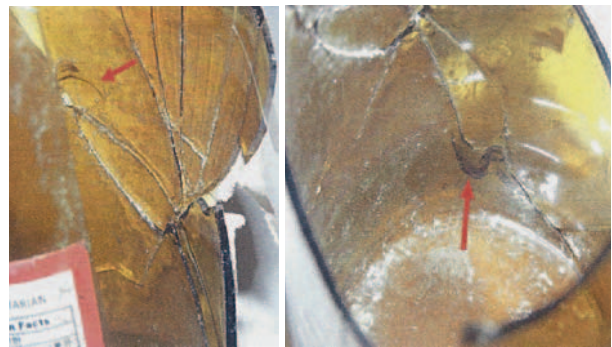
Bild 7: Muschelförmige Absplitterung

Die Glassplitteranalyse deckt sich mit den Ergebnissen der Festigkeitsprüfungen:

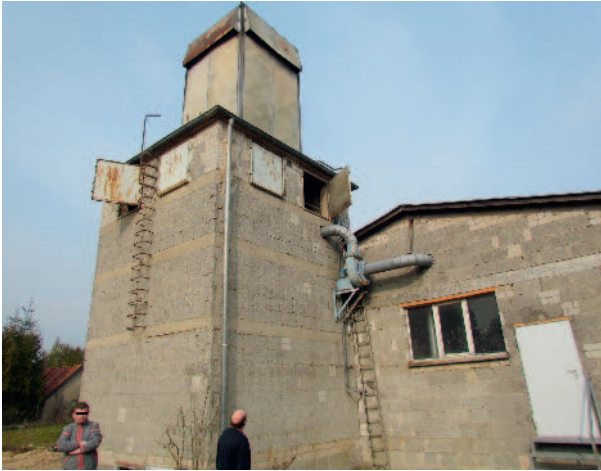
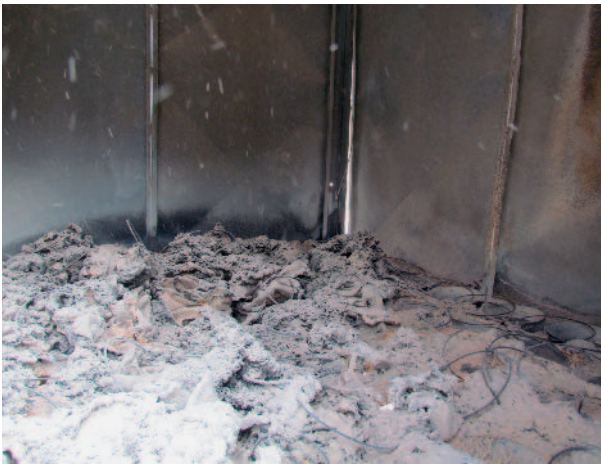
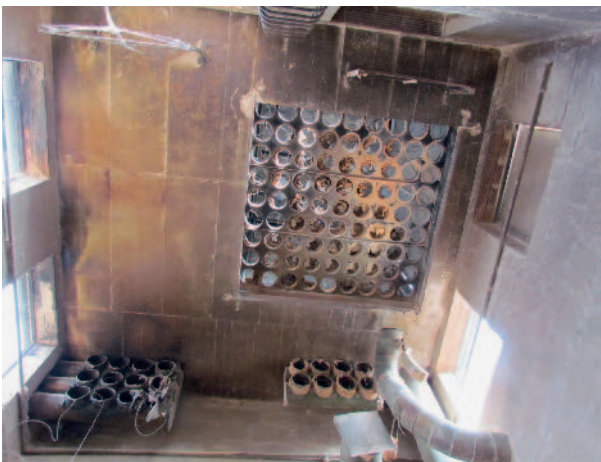
Der Aufsatzfilter auf dem Spänebunker hatte gebrannt, ebenso die oberste Schicht der Späne in diesem Spänebunker. Alles ca. Baujahr 1980.

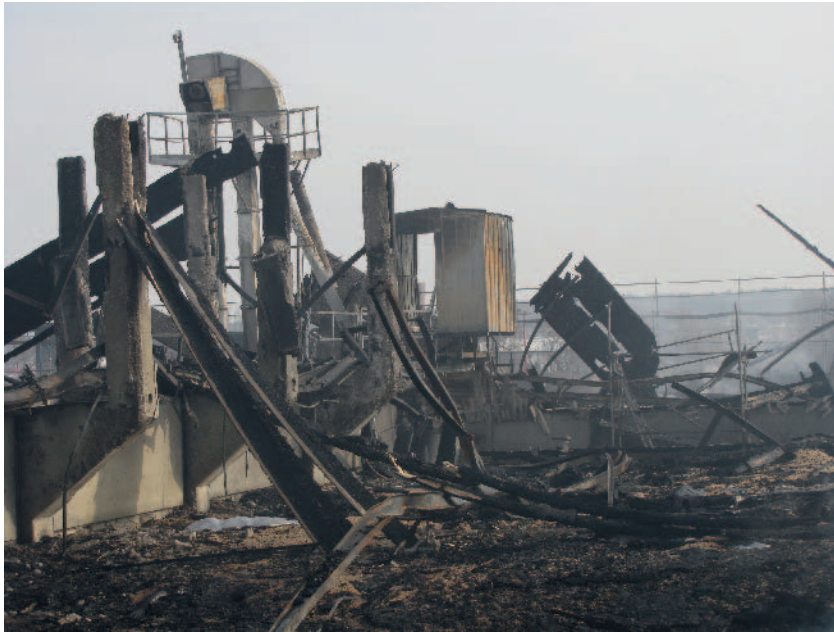
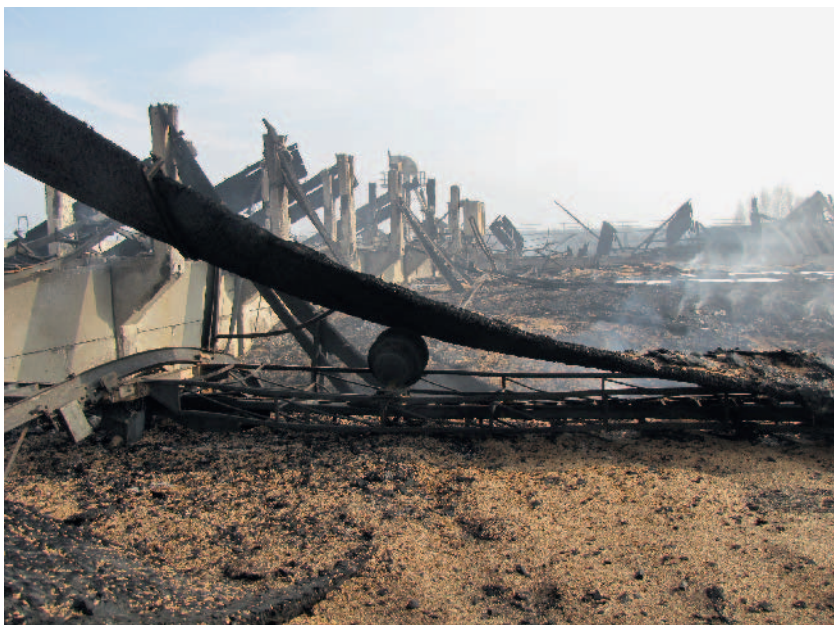
Es ereignete sich ein Großbrand, durch die die gesamte Ein- und Auslagerungstechnik (Baujahr ca. 1985) zweier großer Getreidelagerhallen total geschädigt wurde.
