Brandereignis innerhalb eines Blockheizkraftwerkcontainers

Müssen Fassadenteile aus Metall nach einem Hagelschlagereignis – werkstofftechnisch betrachtet – ausgetauscht werden?

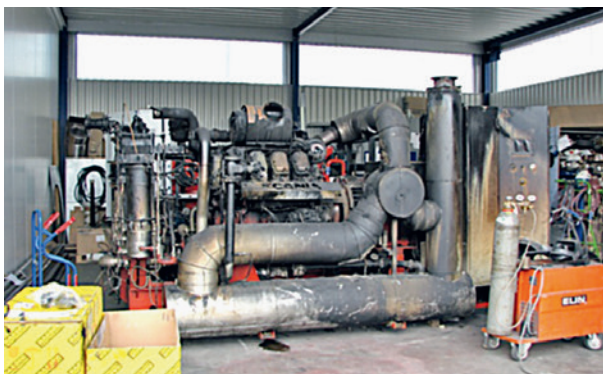
Bild.1: Gesamtansicht des BHKWs ohne Schallschutzcontainer

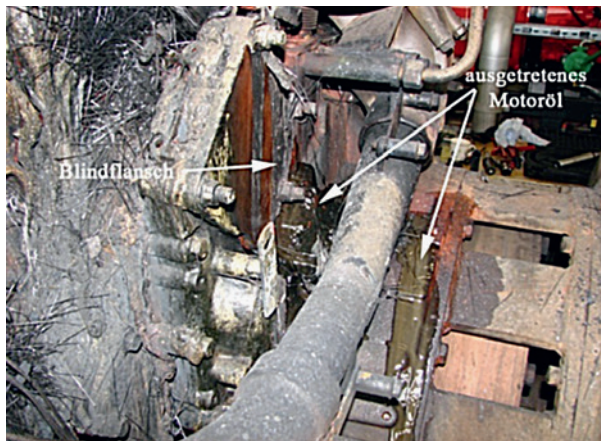
Bild 2: Kompressorblindflansch an der zum Generator gerichteten Seite des Motors. Der extreme Ölaustritt nach nur wenigen Motorumdrehungen ist offensichtlich

Dieser Blindflansch ist unmittelbar vor dem Abgaskrümmer angeordnet, so dass das im Betrieb unter Druck austretende/herausspritzende Motoröl sich umgehend an dem ca. 800 °C warmen Krümmer entzündet. In Austrittsrichtung weiter gelegen ist der Ventilator des Generators. Dies bedeutet, dass das (brennende) Öl durch den Ventilator innerhalb der Einhausung extrem schnell verteilt wird und sich brennend quasi überall niederschlägt.

Ausgehend von der im Rahmen dieses Versuches ausgetretenen Ölmenge, war der Rückschluss möglich, dass im Rahmen des Schadenhergangs, d. h. bei Betrieb des Motors bei Nenndrehzahl zum vollständigen Austreten der gesamten Motorölmenge von 40 Litern nur wenige Sekunden nötig waren. Dies scheint aus Sicht des SV eine plausible Erklärung dafür zu sein, dass die Überwachungsfunktionen Öldruck, Ölmenge und Innenraumtemperatur nicht angesprochen haben. Der Brand breitete sich schlicht zu schnell aus, als dass die integrierten Sicherheitseinrichtungen hätten ansprechen können.

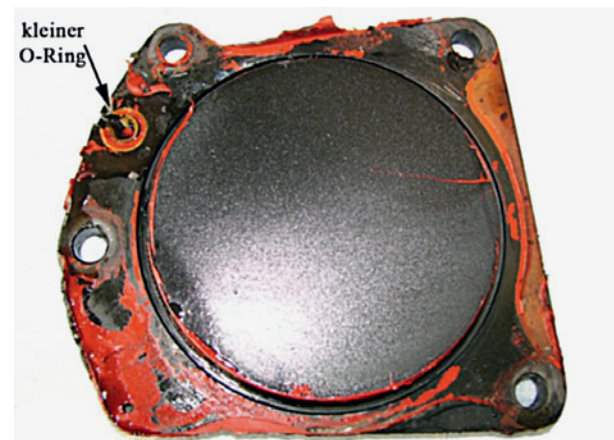
Nach der Demontage des Blindflansches stellte sich heraus, dass einer der beiden dort zum Einsatz kommenden O-Ringe defekt war - ein Stück des kleinen O-Rings fehlte (Bild 3 und Bild 4). Da es sich bei diesem O-Ring um die Dichtung einer Druckölleitung mit einem no-

Bild 3: Kompressorblindflanschdeckel nach Demontage mit schadensursächlichem O-Ring und roter Dichtungsmasse

Nach Aussage des Herstellers wird werksseitig keine Dichtungsmasse an O-Ringen verwendet. Dies bedeutet, dass der große O-Ring im früheren Betrieb bereits undicht gewesen sein muss und bereits erneuert worden ist.

Der O-Ring ist seinerzeit mit roter Dichtmasse, welche der Techniker aufgrund der Farbe als diejenige identifizierte, die er selbst verwendet hat, eingebaut worden. Nach Vorgaben des Motorherstellers wird beim Einbau aller O-Ringe keine Dichtmasse verwendet. Ob die Verwendung der Dichtmasse ggf. eine chemische Reaktion mit dem Werkstoff des O-Rings hervorgerufen hat, welche zur Versprödung und somit zum

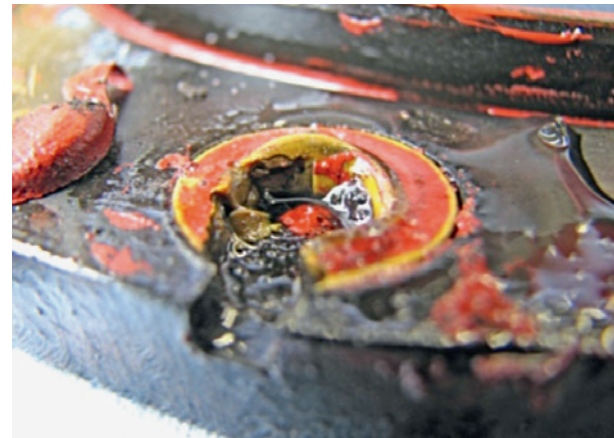
Bild 4: Detail zu Bild 3

Der optische Eindruck des O-Rings zeigt, dass dieser extrem spröde ist und bereits in eingebautem Zustand diverse Risse aufweist. Nach vorsichtigem Ausbau des O-Ringes setzt sich dieser Eindruck fort. Auffallend ist darüber hinaus, dass sowohl bei dem betroffenen O-Ring als auch bei dem großen O-Ring am Blindflansch Dichtungsmasse, als rote Substanz auf den Bildern 3 und 4 erkennbar, vorhanden war.

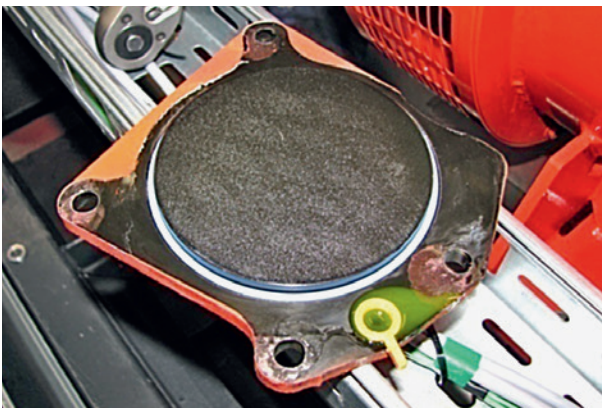
Bild 5 stellt einen intakten O-Ring, ausgebaut aus einem fabrikneuen Aggregat, dar. Deutlich zu erkennen ist, dass der unbeschädigte O-Ring einen Nippel besitzt, der eine falsche Positionierung des O-Rings verhindern soll. Genau dieser Bereich fehlt beim schadenursächlichen O-Ring. Ob hier eventuell ein falscher Einbau stattgefunden hat, ist im Nachhinein nicht mehr eindeutig feststellbar.

Bild 5: Fabrikneuer, kleiner O-Ring in eingebautem Zustand in einem neuen Aggregat

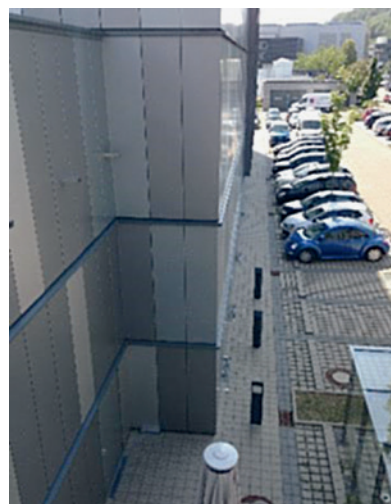
Bei den zu bewertenden Bauteilen handelt es sich um Fassadenbleche (Simsbleche und Attikaabdeckungen) einer Domico-Fassade (Abbildung 1).

Abb. 1: Ansicht der Domico-Fassade

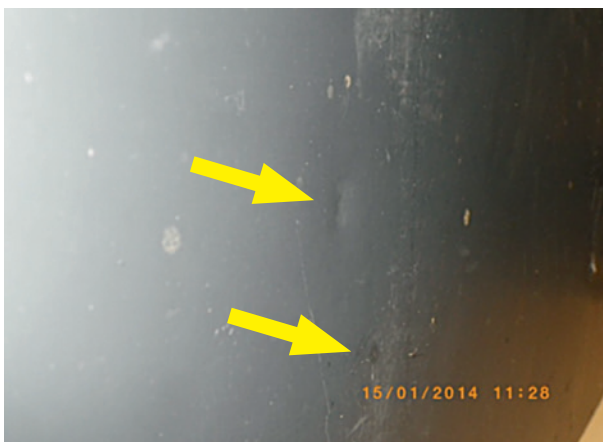
Zwei, aus der Fassade herausgeschnittene, metallische Fassadenplatten mit makroskopisch deutlich sichtbaren Beulen wurden untersucht. Abbildungen 3 und 4 zeigen jeweils im Detail die sichtbaren Beulen (mit Pfeilen markiert) in den zwei unterschiedlichen Fassadenteilen, die nach einem Hagenschlagereignis entstanden sind.

Abb. 3: Probe 1 eines Fassadenteils aus Metall, mit deutlich sichtbaren Beulen (Beispiele mit Pfeilen markiert).

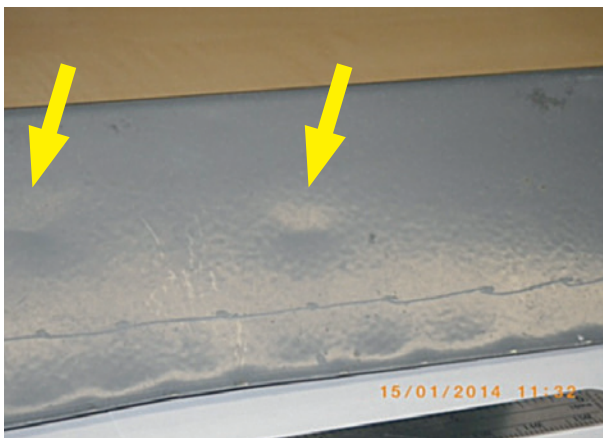
Abb. 4: Probe 2 eines Fassadenteils aus Metall, mit deutlich sichtbaren Beulen (Beispiele mit Pfeilen markiert).

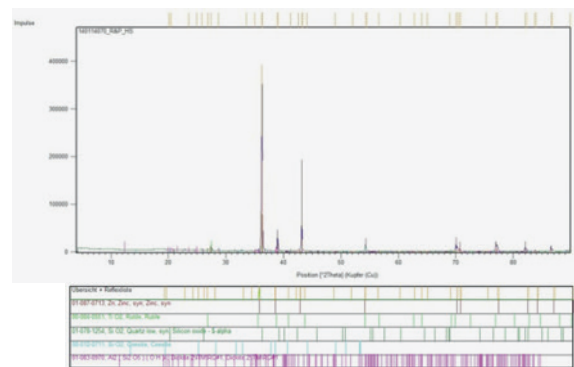
Die Methode der **Röntgendiffraktometrie** identifizierte an der Oberfläche der Fassadenteile aus Metall der Proben 1 und 2 neben der aus dem Metall (Blech) stammenden Zink-Phasen auch mineralische Pigmente (Rutil, Titanoxid) neben sekundär, natürlich eingetragenen Sand- bzw. Tonmineralfraktionen. Diffraktometrisch wurden in keiner der Proben auffällige kristalline mineralische Phasen an den jeweiligen Oberflächen identifiziert. Nachfolgende Abbildung 5 zeigt graphisch die identifizierten Mineralphasen.

Abb. 5: Röntgendiffraktogramm mit Phasenzuordnung der Oberfläche der Probe 1 (2 identisch).

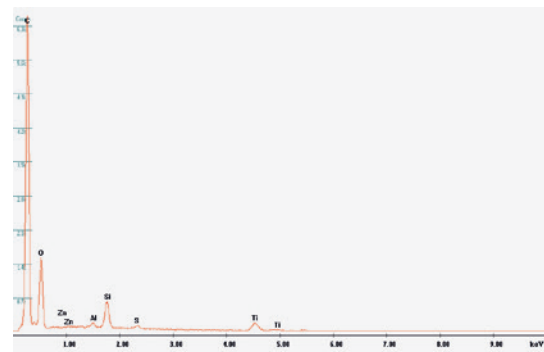
Mittels einer energiedispersiven Röntgenspektroskopie konnten die für diesen Werkstoff und für die organische Beschichtung typischen chemischen Elemente detektiert werden. Nachfolgende Abbildung 6 zeigt den ermittelten chemischen Elementgehalt.

Abb. 6: EDX-Spektrum der Oberfläche der Probe 1 (2 identisch), identifizierte chemische Elemente im Diagramm eingetragen

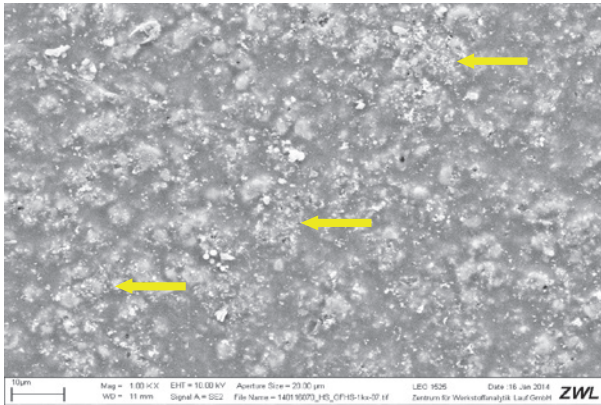
- Abbildung 7: Die sämtlich, hier untersuchten Oberflächen, bestehen aus einer organischen Schicht, in der mineralische Pigmente homogen verteilt bzw. eingebettet sind (exemplarisch mit Pfeilen markiert). Elektronenoptisch erkennbare, anhaftende Partikel stammen nicht aus der Beschichtung selbst, sondern aus der natürlichen Umgebung.

Abb. 7: Repräsentative REM-Aufnahme eines repräsentativen Bereichs der Probe 1 (2 identisch).

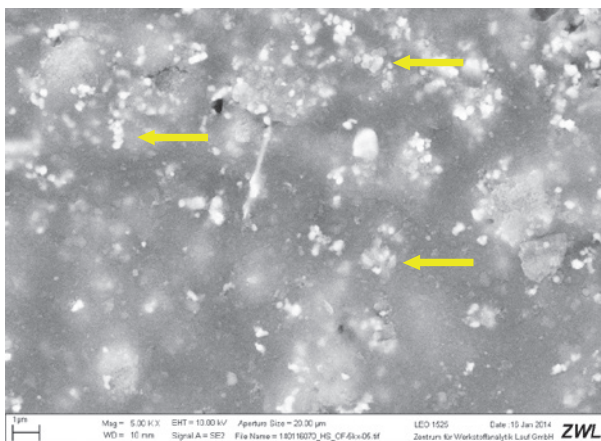
- Abbildung 8: Bei 5000-facher Vergrößerung ist eine völlig intakte Oberflächenbeschichtung zu erkennen. Die mineralischen Pigmente sind homogen eingebettet (exemplarisch mit Pfeilen markiert). An allen hier untersuchten Oberflächen der Fassadenmusterteile sind **keinerlei Schädigungen** durch Materialabtrag erkennbar.

Abb. 8: Repräsentative REM-Aufnahme eines repräsentativen Bereichs der Probe 1 (2 identisch)

Die Fassadenteile aus Metall müssen nach diesem Hagelschlagereignis – werkstofftechnisch betrachtet – nicht ausgetauscht werden; die Fassadenelemente aus Metall erfüllen weiterhin ihre Funktion.
