Editorial

Brandereignis in einem Seecontainer

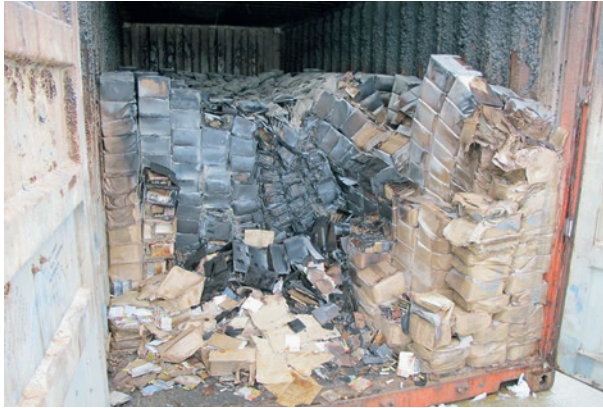
Im vorliegenden Fall sind drei 20' Container verschifft worden. Der Inhalt zweier Container gab keinen Anlass zur Beanstandung. Der Inhalt des dritten Containers zeigte deutliche Brandspuren (**Bild 1**), obwohl äußerlich keinerlei Anzeichen eines Brandes erkennbar waren (**Bild 2**).

Bild 1: Innenansicht des Containers (teilweise ausgeräumt)

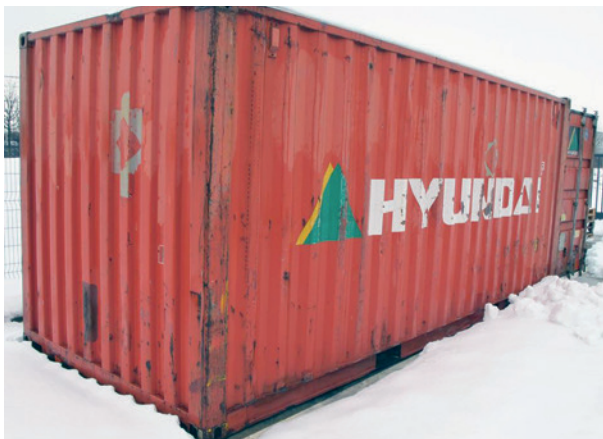
Bild 2: Außenansicht des Containers ohne erkennbare Anzeichen eines Brandes

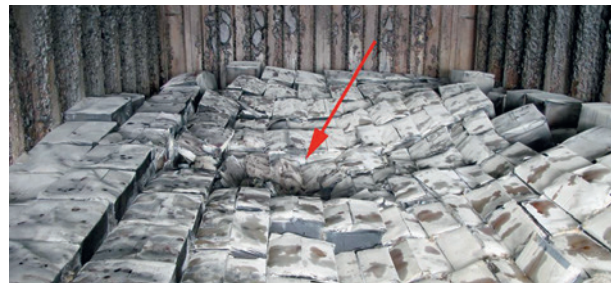
Der Brand war augenscheinlich in der Mitte des Containers entstanden. Dort war deutlich ein Brandtrichter erkennbar (**Bild 3**).

Nach vorsichtigem Freilegen dieses Bereiches wurden zwei ca. armdicke Brandkanäle vorgefunden, die sich, kurz über dem Boden beginnend, bis zur Oberfläche des Kartonstapels ausgebildet hatten. Entlang dieser Kanäle waren die Kartons verascht, die PET-Anteile der Blister noch in Teilen vorhanden. Teile der Kartons waren mit einer kristallinen weißen Substanz bedeckt.

Bild 3: Innenansicht des Containers im Anlieferungszustand. Der Brandtrichter ist mit einem Pfeil gekennzeichnet

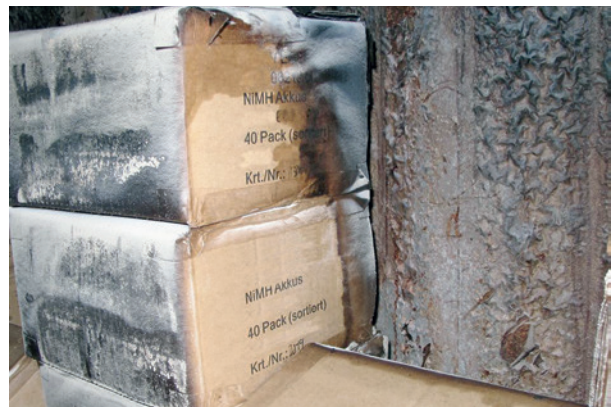
Die unmittelbar an der Containerwandung gestapelten Kartons zeigten zur Wandung hin deutliche Durchfeuch-

tung durch Kondensat, die oberste Lage auch zum Deckel hin (**Bild 4**).

Bild 4: Durchfeuchtung der Kartons (die Beschriftung wurde anonymisiert)

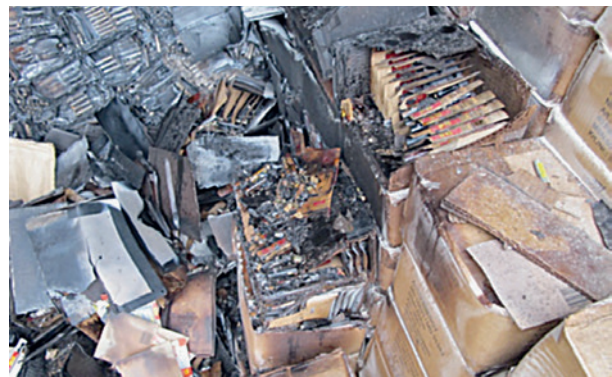
Bild 5: Detailansicht des Schadenszenarios

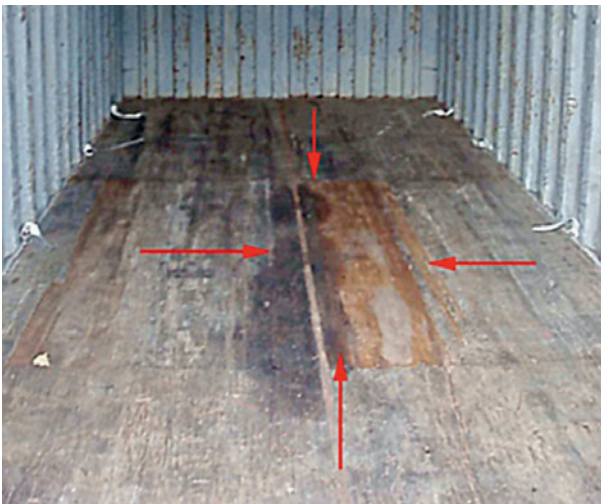
Darüber hinaus zeigten Fotos des betroffenen Containers vor der Beladung in China einen dunklen Fleck in genau dem Bereich des Containerbodens, über dem sich später auch der Brand entwickelt hat (Bild 6).

Bild 6: Containerinnenraum vor der Verladung. Auf dem Boden ist deutlich ein feuchter Fleck erkennbar (Pfeile)

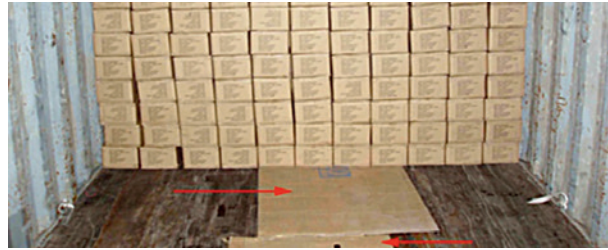
Dort wurde im Rahmen der Beladung auch eine Lage Wellpappe aufgelegt (Bild 7). Eine solche Pappe war auf dem übrigen Containerboden nicht zu finden, so dass die SV davon ausgehen, dass feuchter Boden vor dem Beladen lokal begrenzt abgedeckt werden sollte.

Bild 7: Der feuchte Fleck aus Bild 6 ist im Rahmen der Beladung mit Pappe (Pfeile) abgedeckt worden

Zur Vermeidung zukünftiger analoger Schäden wäre das Stapeln der Kartons auf Paletten sicherlich eine sinnvolle und einfach zu realisierende Möglichkeit um für ausreichend Ventilation und damit zum einen für eine Abtrocknung eventuell feuchter Verpackungsanteile und zum anderen für

eine ausreichende Dissipation der eventuell aus biologischen Zersetzungsprozessen entstehenden Wärmeenergie zu sorgen.
