Editorial

Auslegung von Betriebsmitteln zum Anschluss von PV-Anlagen

Plastic Gate

Wie es mit differentialdiagnostischer Analyse gelingt, in letzter Minute eine wirtschaftliche Katastrophe abzuwenden.

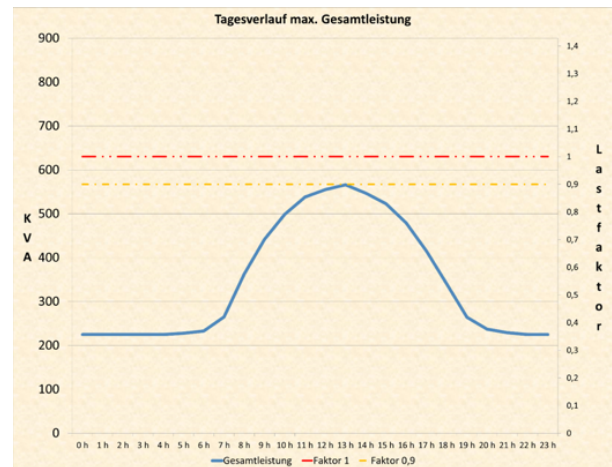
Bedenkt man, dass bei PV-Anlagen die maximale Einspeiseleistung immer nur für eine kurze Zeit erreicht werden kann (siehe Bild 1) und die thermische Trägheit des Trafo-Öls einen raschen Temperaturanstieg verhindert, ist es völlig unverständlich, warum lt. Anwendungsregel mit einem Belastungsgrad von 1 (Dauerlast) gerechnet werden soll. Dieser Forderung kann ich mich aus mehreren Gründen nicht anschließen.

Bild 1 Tagesverlauf der max. Gesamtleistung

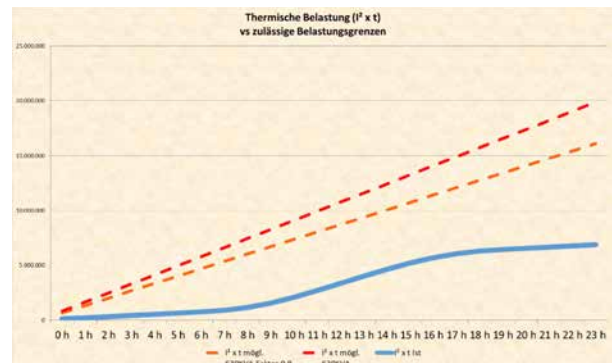
Bild 2 Thermische Belastung und Belastungsgrenzen

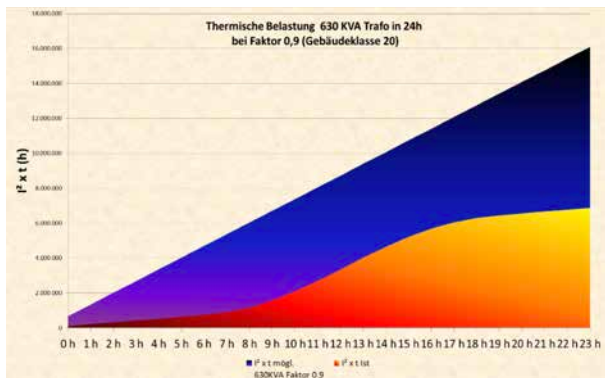
Bild 3 Thermische Belastung 630 kVA Trafo

Inzwischen wurde der Netzbetreiber durch gerichtliches Urteil dazu verpflichtet, einen 630 kVA Trafo einzusetzen und die PV-Anlage anzuschließen. Weiterhin war Schadenersatz für die entgangenen Einspeisevergütungen der letzten Jahre zzgl. Zinsen zu entrichten.

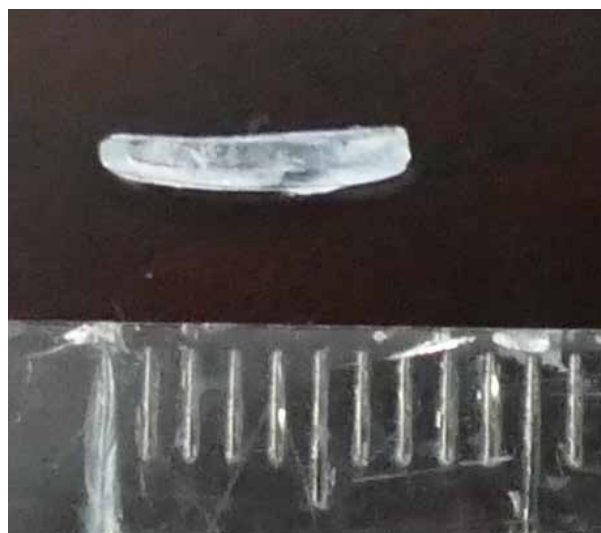
Auf den ersten Blick zeigt sich: Teile des Verpackungsgewindes (Schraubverschluss) sind abgebrochen. Die Abbruchstellen haben eine Größe von bis zu 7 mm (**Bild 1** und **Bild 2**). Zwei Stunden später steht die gesamte Anlage still.

Bild 1 Abgeschertes Gewindestück > 7 mm

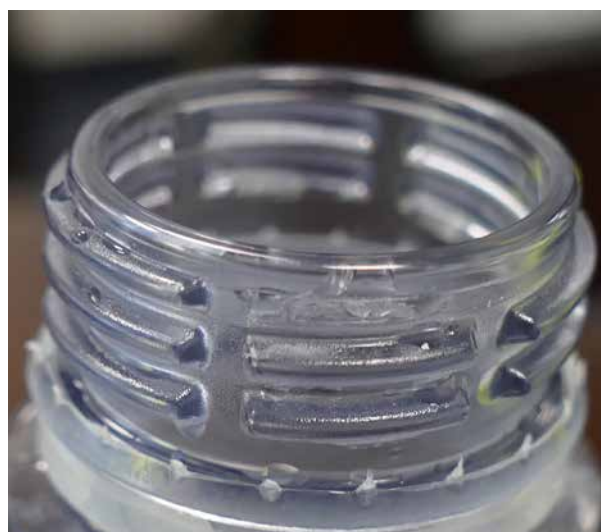
Bild 2 Beispiel für ein abgeschertes Gewinde

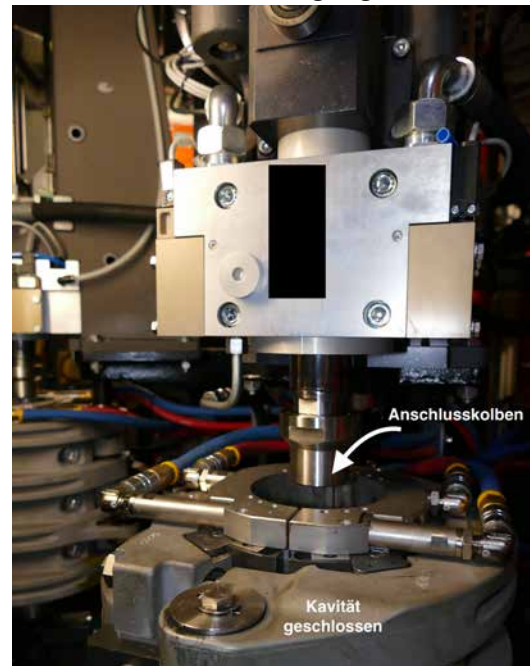
Die Streckblas-Maschine muss inspiziert werden. Der Maschinenhersteller hat einen Techniker geschickt, gemeinsam begeben wir uns auf die Suche nach dem Problem. Dabei wird – Baugruppe für Baugruppe – minutiös jede einzelne Stelle untersucht, an der die Gewinde mit der Maschine in Kontakt treten (**Bild 3** und **Bild 4**).

Bild 3 Baugruppe, geschlossene Kavität

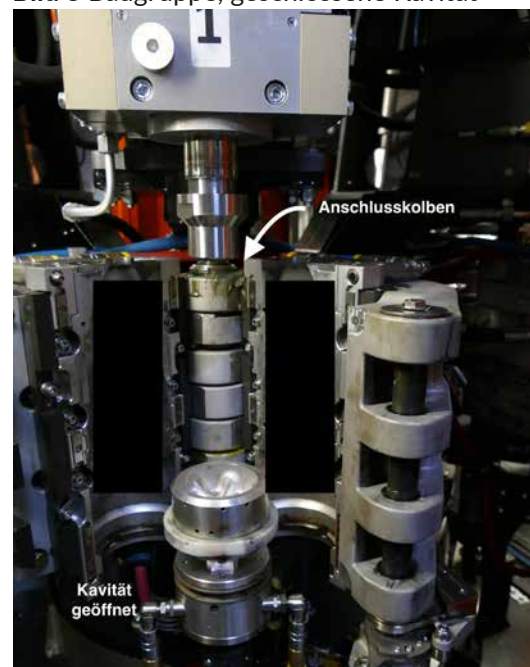
Bild 4 Baugruppe, einzeln geöffnete Kavität

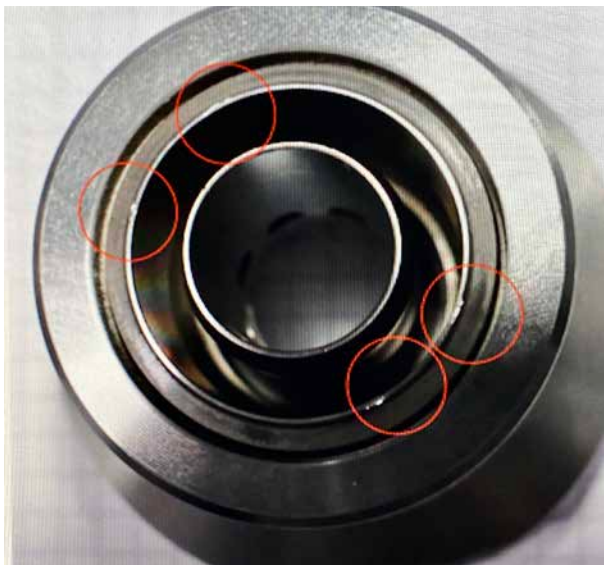
Im Rahmen der Baugruppenüberprüfung wird die Anschlusskolbenmutter ausgebaut. Blasdüse und Anschlusskolbenmutter werden sowohl optisch als auch haptisch überprüft und hier zeigt sich die gesuchte Unregelmäßigkeit: Einige der Anschlusskolben sind am inneren Rand beschädigt (**Bild 5**).

Die Beschädigungen sind in Form von Graten deutlich zu erkennen. Ohne Laboruntersuchung lässt sich der Ursprung der Schäden jedoch nicht eindeutig feststellen. Vermutet werden ungeplante, mechanische Einwirkungen.

Insgesamt weisen zwei von sechs Anschlusskolben die gezeigten Beschädigungen auf. Sie werden umgehend ausgetauscht. Doch nach wie vor ist nicht eindeutig klar, was zu den Schäden an der betroffenen Verpackung geführt hat. Es wird davon ausgegangen, dass die Grate an den Anschlusskolben eine schadensbeschleunigende Wirkung hatten. Die Ursache kann ihnen nicht eindeutig zugeordnet werden.

Bild 5 Anschlusskolben ausgebaut

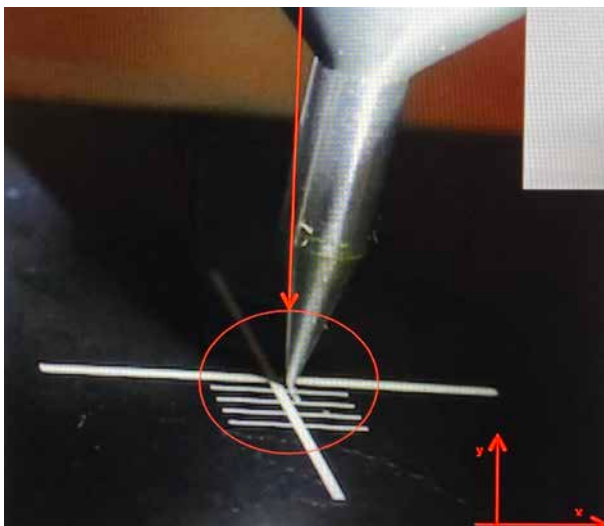
Es folgt die Synchronitätskontrolle mittels einer Messlehre. Offenbar ist die Sternzentrierung in der horizontalen als auch in der vertikalen Achse asynchron.

Die Verschiebung auf der X-Achse um ca. 1,5 mm ist deutlich zu erkennen (**Bild 6**). Diese Verschiebung ist mangelhaft und als Auslöser für die Asynchronität in der Übergabe von der Heizstrecke zu sehen. Die Verschiebung auf der Y-Achse ist innerhalb der Toleranzen und gebindespezifisch. Die Asynchronität durch die mangelhafte Zentrierung überträgt sich auf die Preform-Positionierung (**Bild 7**). Der Anschlusskolben setzt dadurch schräg auf und beschädigt somit das Gewinde.

Bild 6 Synchronitätskontrolle

Die Achsenposition des Übergabesterns von Heizstrecke zum Kavitäten-Rondell muss neu ausgerichtet werden. Eine Korrektur der Achsenposition kann nur unter Entfernung der Arretierungsstifte im Säulenfuß des Übergabesterns erfolgen.

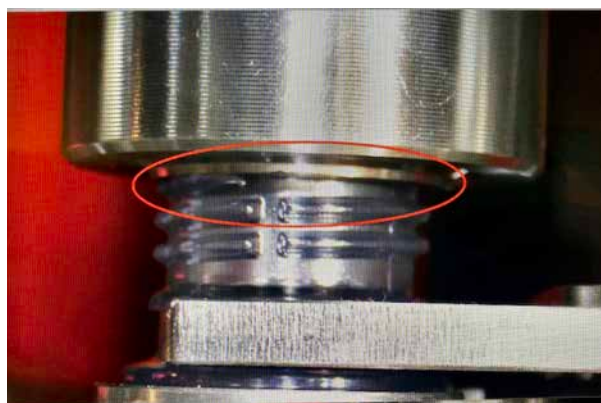
Bild 7 Schräg sitzender Preform in der Übergabe
