Editorial

FEM-Analysen zur Minimierung von Sanierungskosten und Betriebsunterbrechungen

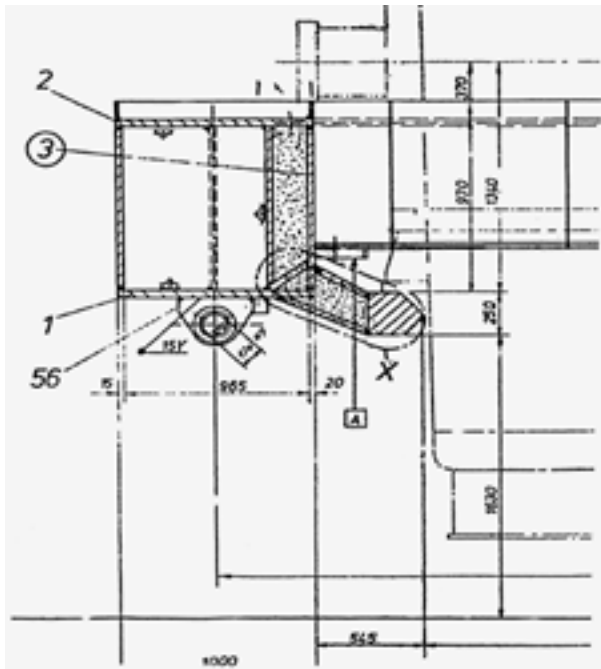
- *Preprocessing: Modellierung* des zu analysierenden Bauteils, etwa anhand von Konstruktionszeichnungen (Bild 2, Bild 2a) oder von »as built-Aufnahmen«, anschließend die *Vernetzung* mit Aufteilung des Modells in eine Vielzahl von endlich kleinen Elementen (Bild zu 3) und schließlich das Aufbringen der Belastungen und Randbedingungen (*Constraints*);
- *Solving: numerische Lösung* der sich einstellenden »Antwort« des vernetzten Modells mittels geeigneter *Solver*, welche die eigentlichen Berechnungsprogramme darstellen;
- *Postprocessing: Darstellung* der Berechnungsergebnisse nach einer Vielzahl beispielsweise strukturmechanisch besonders interessierender Parameter wie Haupt- oder Schubspannungskomponenten, Vergleichsspannungen, Dehnungen u.a.m.

Bild 2: Konstruktiver Überblick mit Tragarm

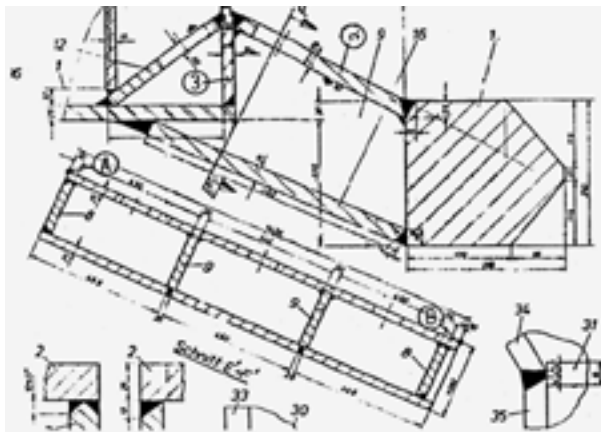
Bild 2a: Detail zur Tragarm-Struktur

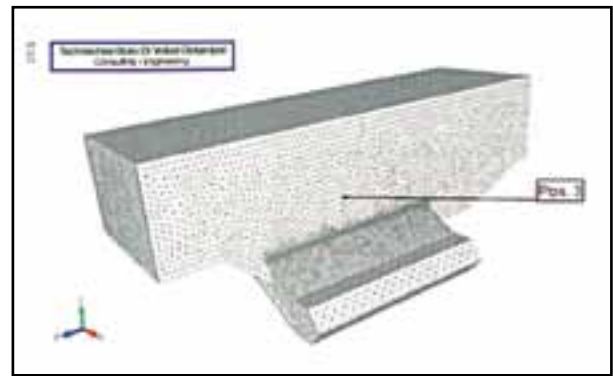
Bei der erwähnten Reparatur des Stahlnahmewagens war es im Bereich des Wandblechs Pos. 3 zu einer Materialverwechslung gekommen. Anstelle des Stahls S355 (St 52-3) war versehentlich der um ca. 1/3 weniger belastbare Stahl S235 (St 37-2) verwendet worden.

Folglich war zu prüfen, ob aufgrund der Materialverwechslung in diesem Bereich mit dem sich anschließenden Tragarm (s.u.) bei Aufnahme der Pfanne festigkeitsmäßig kritische Spannungen auftreten könnten. Deshalb wurden hierfür mit Hilfe der FEM linear-elastische Berechnungen durchgeführt, s. Bild 3.

Bild 3: Konstruktiv relevanter Teil des Transportwagens: FEM-Modellierung mit Vernetzung
