## Editorial

### Ein Haftpflichtschaden aus Sicht des Wertermittlers

## Produkthaftpflichtschaden – mysteriöser Glasbruch

#### **Fristen und Pflichten in der Betriebssicherheitsverordnung, behördliche Wiederaufbaubeschränkungen nach Brandschäden**

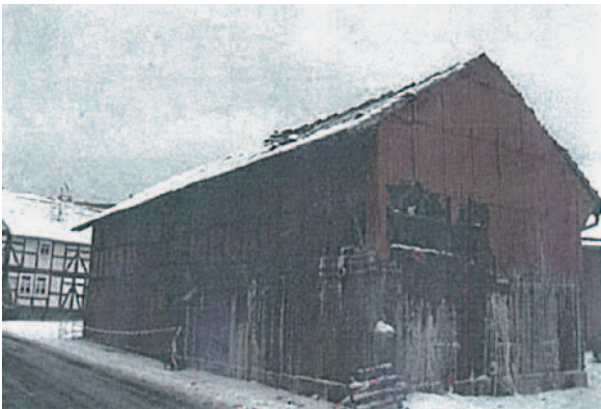
Der Gebäudeversicherer (Sachversicherer) beauftragte einen Sachverständigen mit der Ermittlung des Gebäudeschadens zum Neuwert (in Höhe von rund 91.800,- €) und zum technischen Zeitwert (in Höhe von rund 51.900,- €)! Hierdurch wurde durch den Sachverständigen auftragsgemäß der »technische« Zeitwert des Gebäudeschadens, zum Zeitpunkt des Schadeneintritts, ermittelt. Der Sachversicherer hat sich, auf Basis des Gutachtens, mit seinem Versicherungsnehmer (Gebäudeeigentümer) auf einen Vergleichsbetrag in Höhe von

47.000,- € geeinigt, da das Gebäude nicht wieder errichtet werden sollte. Diese Summe wurde nun beim Haftpflichtversicherer der Schadenverursacher regressiert. Der Haftpflichtversicherer beauftragte unser Büro mit der Überprüfung des zuvor durch den Kollegen ermittelten technischen Zeitwertschadens, unter Haftpflichtgesichtspunkten. Durch mein Büro wurde daher, unter Berücksichtigung dieser Vorgabe, der wirtschaftliche Zeitwertschaden im Sinne des Ausgleichs der Vermögensminderung des Gebäudeeigentümers durch den Eintritt des Schadens ermittelt. Durch uns wurde ein wirtschaftlicher Zeitwertschaden in Höhe von rund 15.500,- € festgestellt. Hiermit erklärte sich der Gebäudeversicherer nicht einverstanden und teilte dem Haftpflichtversicherer schriftlich mit, dass er der festen Überzeugung sei, einen Anspruch auf Ersatz des technischen Zeitwertschadens und nicht des »wirtschaftlichen Zeitwertschadens« (erlittener Vermögensschaden) hat. Nach Ansicht des Sachversicherers wäre eine Berechnung des Zeitwertschadens unter Haftpflichtgesichtspunkten vollkommen unüblich und rechtlich nicht zutreffend. Durch den Sachversicherer wurde deshalb Klage vor dem Landgericht Fulda erhoben.
