Editorial

2.) Schadensarten an Holzbauteilen

4.) Bilddokumentation

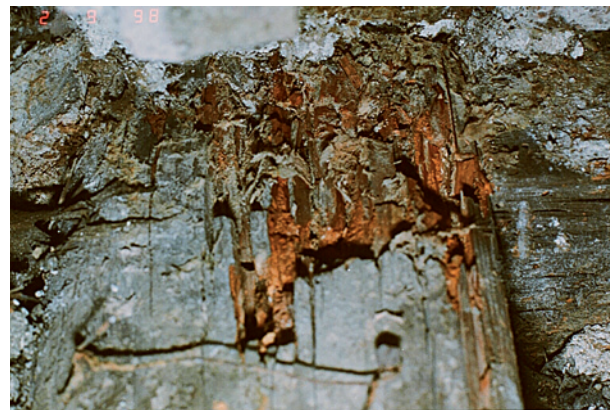
Die folgende Abbildung zeigt einen durch echten Hausschwamm zerstörten Holzbalken:

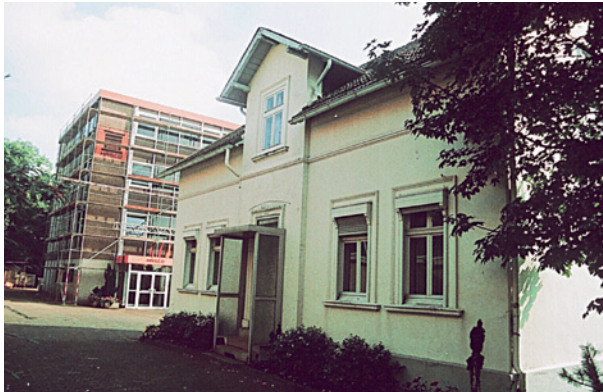
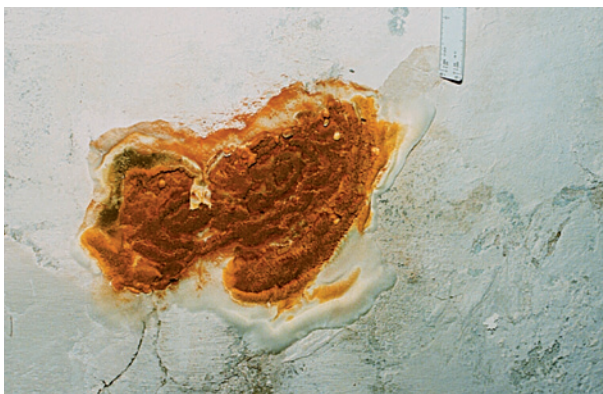
4.1 Harmlos anzusehen auf einem Betriebsgelände: ein Gebäude in scheinbar relativ gutem Pflegezustand. Die betagten Eigentümer wurden krank und waren für einige Wochen abwesend. Nach nur achtwöchiger Abwesenheit waren in den Untergeschossräumen, am Hang gelegen, Flecken für den Fachmann erkennbar.

Ein Fruchtkörper, braun bis braunrot mit weißer Kante. Hier handelt es sich zweifellos um echten Hausschwamm. Dieser trat nicht nur an einer Stelle auf, sondern auch hinter Regalen, also dort, wo nicht viel Luft und Licht hingelangen. Jeder Fruchtkörper war mit frischen Myzelen bestückt. Auf dem Bild unten ist deutlich erkennbar, dass der Schwamm sich hier ganz frisch ausgebreitet hat, und zwar im Keller an Stellen, an denen von außen durchdrückende Feuchtigkeit in das Innere gelangt ist und wo an der Wand Holzbauteile gelagert haben.

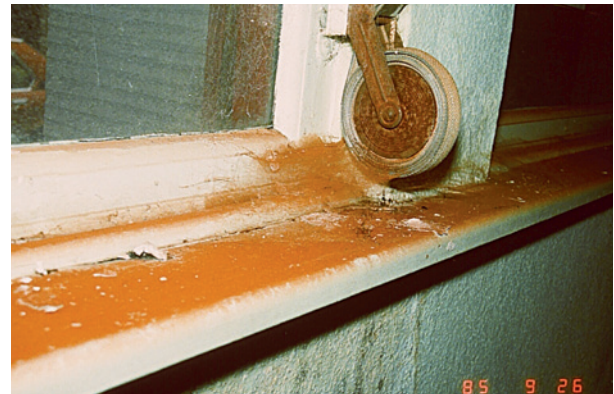
Hierbei fiel sofort die rotbraune Färbung der Fensterbänke auf. Dieses Foto im Detail:

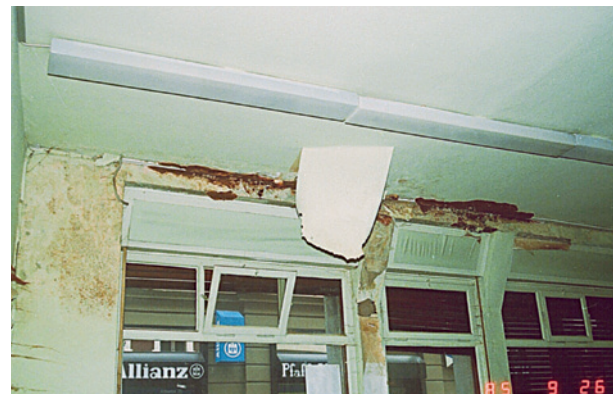
Ein Blick nach oben bestätigte die erste Vermutung: »herrliche« Fruchtkörper des echten Hausschwammes unter der Geschossdecke, die aus Holzbalken bestand. Hier war Feuchtigkeit durch ein Außengesims und durch die Fassade in das Innere des Gebäudes gelangt. Die Holzbalken erwiesen sich dann als hervorragenden Nährboden zur Ausbreitung des echten Hausschwammes.

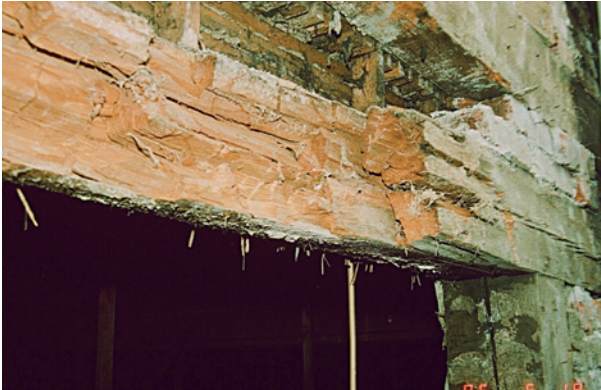
Die Holzbalken wurden innen freigelegt. Auch hier sind Myzelstränge und Würfelbruch erkennbar. Der tragende Balken hat seine statische Festigkeit verloren.

Myzele an den Ziegelsteinen und an den Holzbalken mit Spalierlatten. Interessant ist die Richtung des Wachstums und Ausbreitens der Myzele, ganz eindeutig aus dem abgebrochenen Altbau in Richtung Nachbarbau hinein.
