Editorial

Anwendung der EnEV 2009 nach Teilschäden (Energieeinsparverordnung)

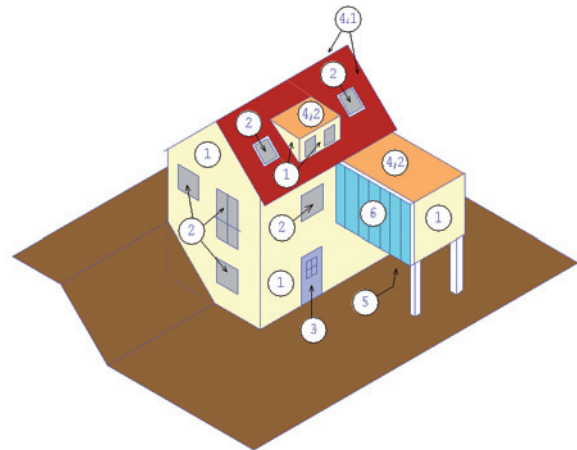
Bagatellgrenze

Nur wenn mehr als 10 % der gesamten jeweiligen Bauteilfläche betroffen sind, müssen ggf. höhere Anforderungen der EnEV berücksichtigt werden.

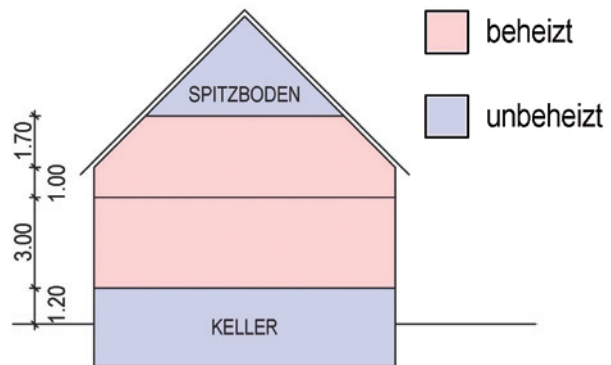
Wenn der Teil der schadenbedingt zu bearbeitende Fläche, der sich über die wärmeübertragende Wandfläche erstreckt, größer als $18,19 \text{ qm}$ ist, sind die Anforderungen der EnEV zu berücksichtigen.

Betroffen ist in diesem Fall nur das Giebeldreieck mit $10,0 \times 5,0 \times \frac{1}{2} = 25 \text{ qm}$. Davon ist wärmeübertragend nur der untere Teil bis zur Oberseite der Kehlbalkendecke mit $(10,0+6,6)/2 \times 1,70 = 14,11 \text{ qm}$. Damit ist die zur Erneuerung vorgesehene Fläche kleiner als 10%. Die Giebelfläche kann ohne zusätzliche Maßnahmen gemäß EnEV wiederhergestellt werden.

Gesamte Außenwandfläche = $181,90 \text{ qm}$
